**PROGETTO LIFE14 RISORGIVE NAT/IT/000938**

**AZIONE D3 – FINAL REPORT  
MISURAZIONE DELLE PORTATE  
CAMPAGNE 2017-2020**

### **Report on the activities 2020**

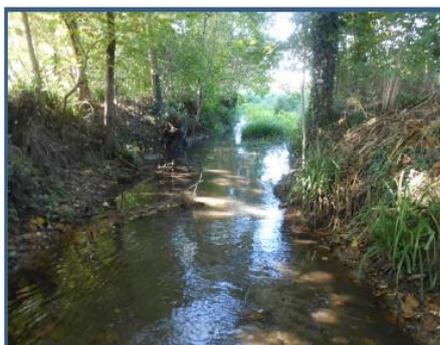
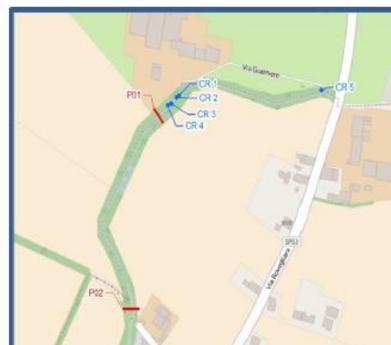
### 5.1 Stazione P01

Data:	07/07/2017	09/10/2017	17/05/2018	-	02/07/2019	27/09/2019	05/06/2020	18/09/2020
Temperatura dell'acqua (C°):	16,8	16,1	13,0	-	14,2	14,0	14,8	16,9
Larghezza (m):	2,42	2,45	3,00	-	2,87	3,17	3,86	2,94
Area (mq):	0,178	0,132	0,721	-	0,565	0,490	0,990	0,639
Battente (m)	0,10	0,08	0,34	-	0,25	0,20	0,33	0,28
Soggiacenza da p.c. (m):	1,22	1,22	1,22	-	1,22	1,22	-	-
Portata misurata (l/s):	16,7	8,6	35,0	-	57,1	39,0	84,5	50,0

Per quanto riguarda la Roggia Rio le portate misurate nel corso degli ultimi due anni di monitoraggio sono superiori, con un ulteriore incremento tra il 2019 e il 2020, rispetto a quelle misurate all'inizio del progetto; tale tendenza risulta maggiormente evidente per la stazione P01 rispetto alla stazione P02 in cui la portata risente del saltuario contributo di un tubo consortile ad uso irriguo.

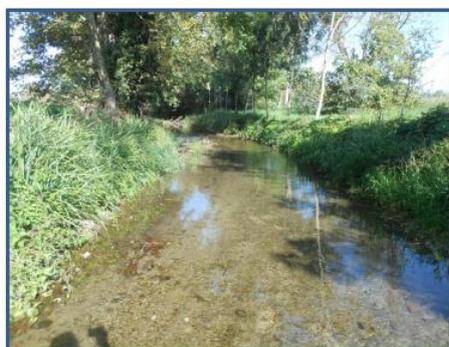
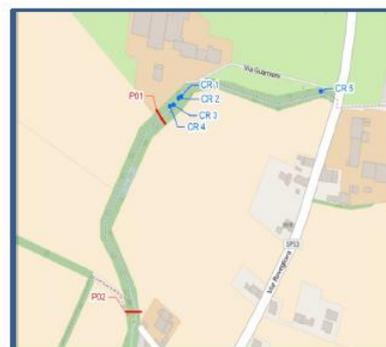
## 5.2 Stazione P02

<b>Data:</b>	07/07/2017	09/10/2017	17/05/2018	-	02/07/2019	27/09/2019	05/06/2020	18/09/2020
<b>Temperatura dell'acqua (C°):</b>	9,0	16,7	12,5	-	14,9	14,0	15,3	16,5
<b>Larghezza (m):</b>	3,57	3,24	3,27	-	4,28	3,90	4,64	3,01
<b>Area (mq):</b>	0,527	0,357	0,622	-	1,320	0,690	1,440	0,389
<b>Battente (m)</b>	0,18	0,14	0,23	-	0,38	0,23	0,41	0,16
<b>Soggiacenza da p.c. (m):</b>	1,12	1,12	1,12	-	1,12	1,12	-	-
<b>Portata misurata (l/s):</b>	153,0	60,0	215,0	-	151,0	89,2	211,0	234,0

Portata influenzata dalla presenza di un contributo laterale consortile

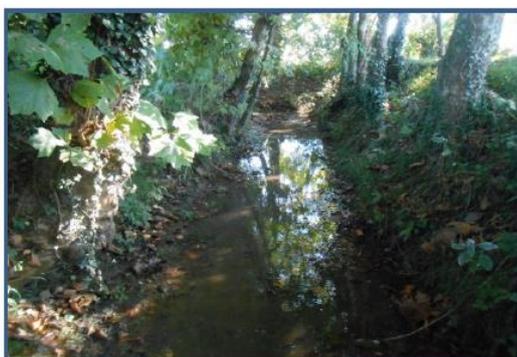
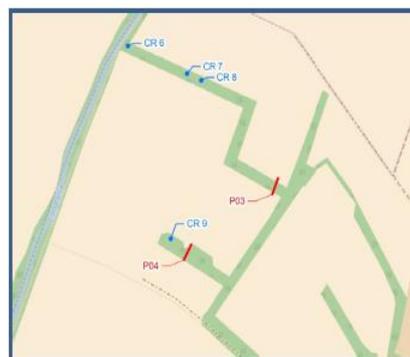
### 5.3 Stazione P03

Data:	07/07/2017	09/10/2017	17/05/2018	27/09/2018	08/07/2019	30/09/2019	06/05/2020	23/09/2020
Temperatura dell'acqua (C°):	-	15,8	-	15,0	14,2	14,5	-	16,8
Larghezza (m):	-	1,26	-	1,85	1,79	1,67	-	2,11
Area (mq):	-	0,050	-	0,178	0,330	0,238	-	0,231
Battente (m)	-	0,05	-	0,10	0,24	0,25	-	0,14
Soggiacenza da p.c. (m):	-	1,20	-	1,20	1,20	1,20	-	-
Portata misurata (l/s):	0,0	1,9	52,0	25,1	52,9	34,4	49,8	42,0

Alveo asciutto durante la campagna di Luglio 2017. Maggio 2018 e Maggio 2020 valore calcolato per differenza tra portata rilevata a valle confluenza P3+P4 e P4.

Le due stazioni localizzate nel Bacino Castellaro mostrano andamenti diversi l'una dall'altra; le portate misurate nella stazione P03 evidenziano un miglioramento della funzionalità decisamente marcato, passando da portate molto basse o nulle in occasione dei primissimi rilievi, a portate decisamente maggiori nei tre anni successivi. La stazione P04 invece risulta più costante nei valori misurati; i flussi variano negli anni mostrando un leggero miglioramento difficilmente attribuibile in via esclusiva agli interventi di riqualificazione.

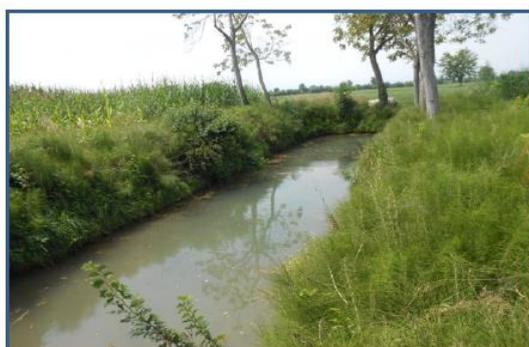
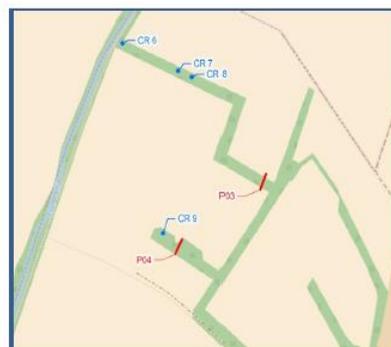
## 5.4 Stazione P04

Data:	07/07/2017	09/10/2017	17/05/2018	24/09/2018	08/07/2019	30/09/2019	06/05/2020	23/09/2020
Temperatura dell'acqua (C°):	15,6	15,8	13,5	15,0	14,1	14,5	14,0	15,0
Larghezza (m):	-	-	-	-	-	-	-	-
Area (mq):	-	-	-	-	-	-	-	-
Battente (m)	0,80	0,80	0,80	0,80	0,80	0,80	0,80	0,80
Soggiacenza da p.c. (m):	1,60	1,60	1,60	1,60	1,60	1,60	-	-
<b>Portata misurata (l/s):</b>	<b>14,5</b>	<b>13,4</b>	<b>31,8</b>	<b>25,8</b>	<b>24,7</b>	<b>22,8</b>	<b>14,4</b>	<b>26,0</b>

Portata calcolata come somma delle portate fluenti dai tre tubi Norton a causa delle condizioni vegetazionali dell'alveo e della presenza di una paratia a valle per la regolazione del livello dell'acqua.

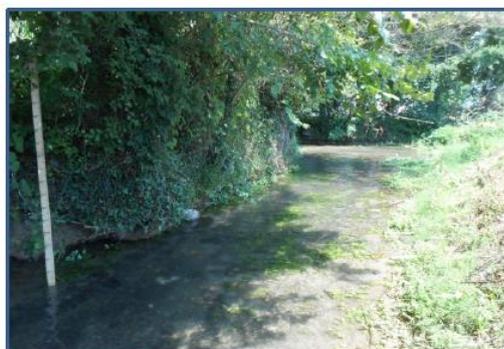
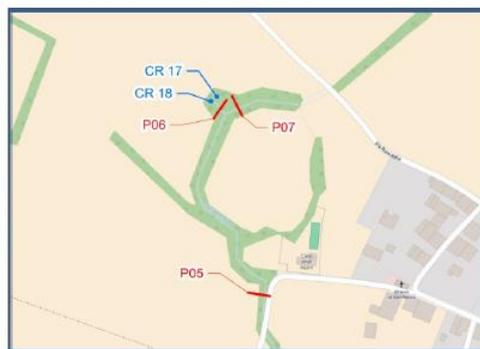
## 5.5 Stazione P05

Data:	07/07/2017	09/10/2017	17/05/2018	21/09/2017	02/07/2019	30/09/2019	06/05/2020	24/09/2020
Temperatura dell'acqua (C°):	16,2	15,7	13,0	15,0	15,2	15,0	14,9	15,8
Larghezza (m):	2,74	2,72	2,82	4,47	4,18	4,25	4,52	3,21
Area (mq):	0,482	0,507	0,451	1,710	0,708	0,730	2,800	3,210
Battente (m)	0,25	0,29	0,16	0,38	0,31	0,39	0,70	0,50
Soggiacenza da p.c. (m):	1,30	1,30	1,30	1,30	1,30	1,30	-	-
<b>Portata misurata (l/s):</b>	<b>122,0</b>	<b>62,3</b>	<b>197,0</b>	<b>140,0</b>	<b>194,0</b>	<b>164,0</b>	<b>129,0</b>	<b>188,0</b>

Analizzando i risultati della Roggia Castellaro (stazioni P05, P06 e P07) si osserva come la tendenza all'incremento dei valori di deflusso nei quattro anni di monitoraggio sia confermata in tutti e tre i punti di rilievo, risultando particolarmente evidente nella stazione P07.
