PROGETTO LIFE14 RISORGIVE NAT/IT/000938

AZIONE D3
INDICE DI FUNZIONALITÀ DI RISORGIVA (IFR) E
INDICE DI FUNZIONALITÀ FLUVIALE (IFF)

Action D3 in LIFE14 RISORGIVE NAT/IT/000938 project

Report on the activities 2017

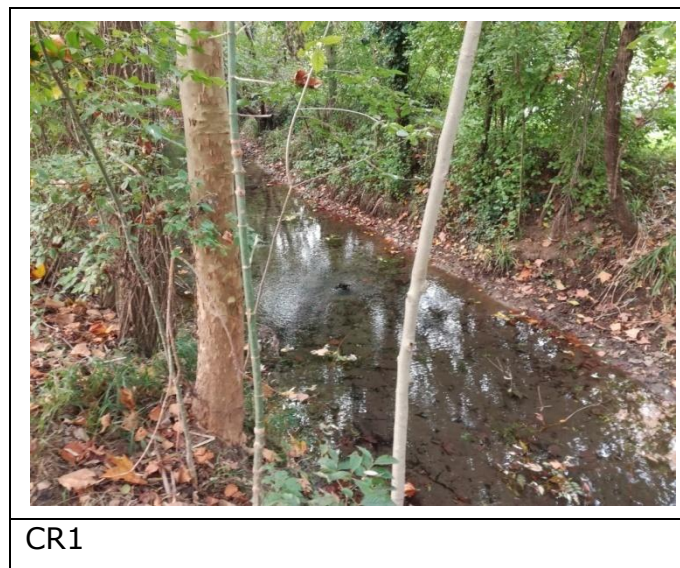
Figura 4

Stato dell'ambiente circost.	Stato dell'area di rilievo	Stato delle ripe	Stato della risorgiva	Stato della vegetaz.	Elementi di degrado
CR01	3	2,5	3	2,5	3,2	4
CR02	3	2,5	3	2,5	3,4	4
CR03	3	2,5	2	3,5	4,2	4

CR1

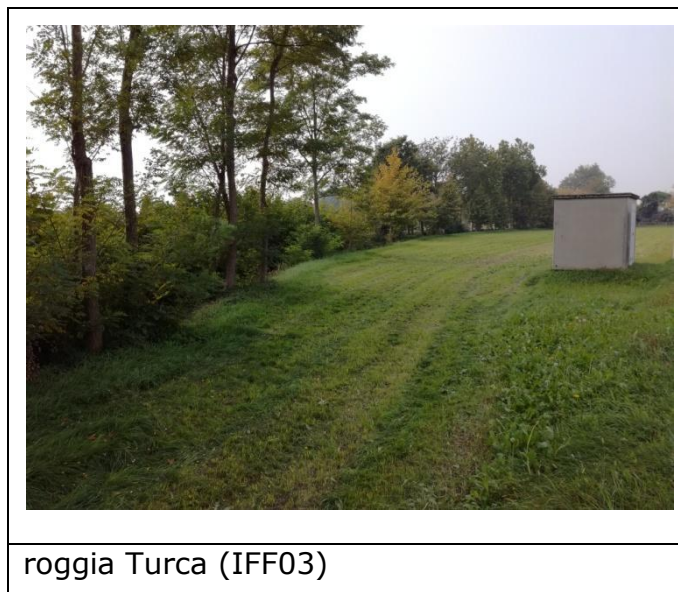
Figura 8

Stato dell'ambiente circost.	Stato dell'area di rilievo	Stato delle ripe	Stato della risorgiva	Stato della vegetaz.	Elementi di degrado
CR05	3	2,5	3	3,5	1,8	5

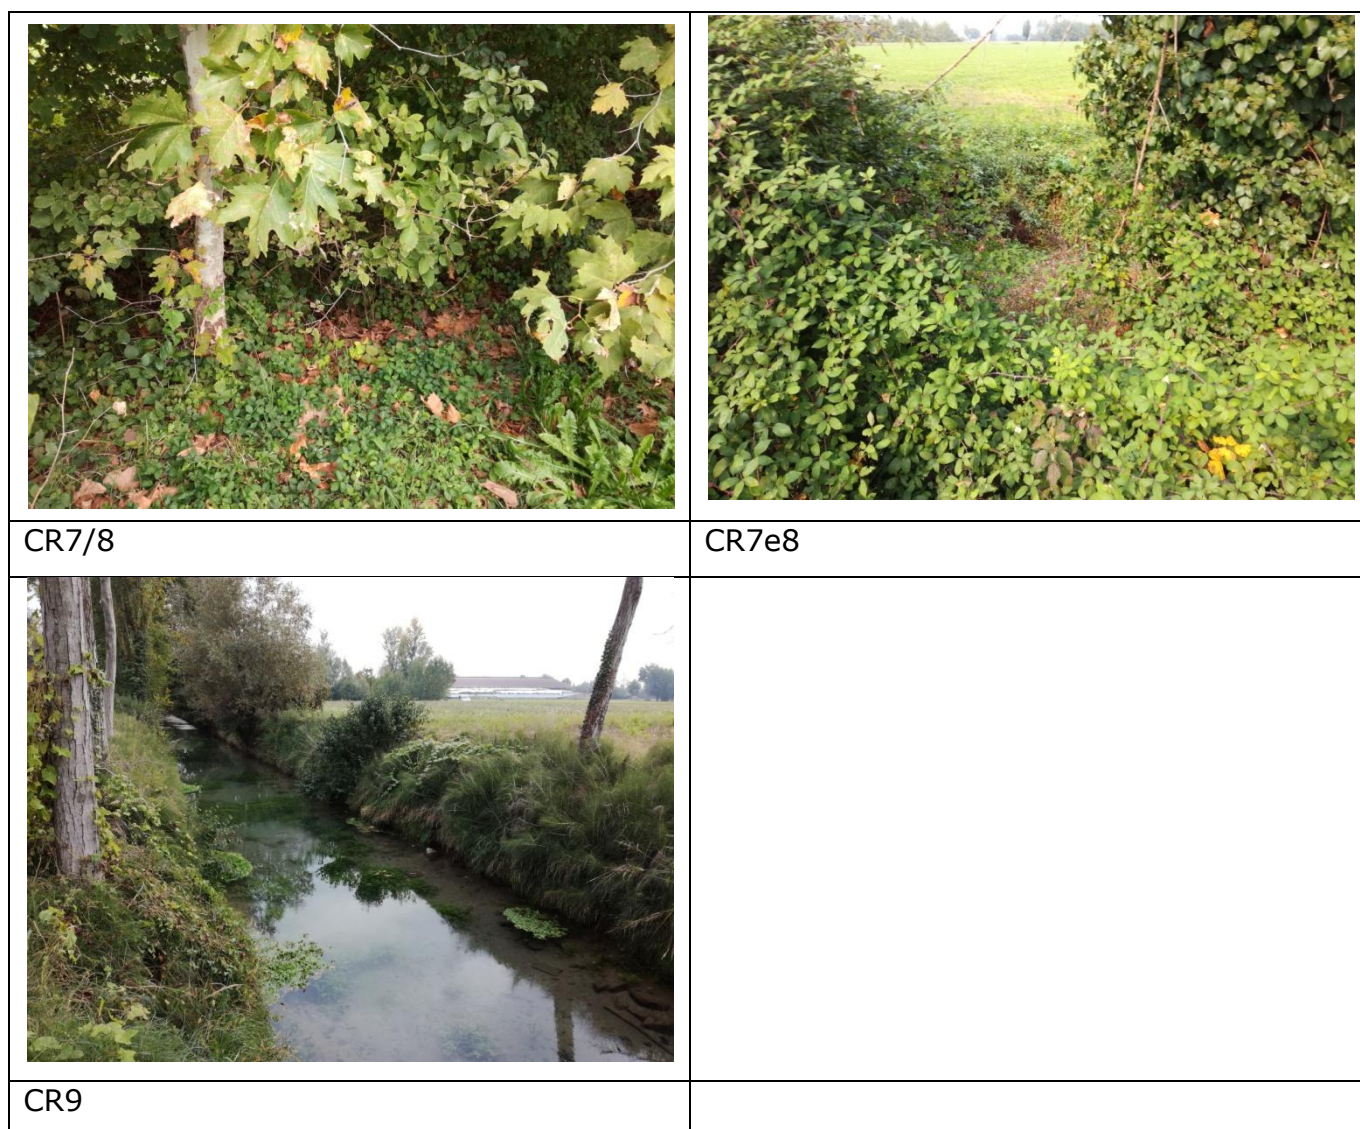
Figura 9

Stato dell'ambiente circost.	Stato dell'area di rilievo	Stato delle ripe	Stato della risorgiva	Stato della vegetaz.	Elementi di degrado
CR07/08	3	2,5	3	2,5	2	4
CR09	3	2,5	3	3,5	2,6	2

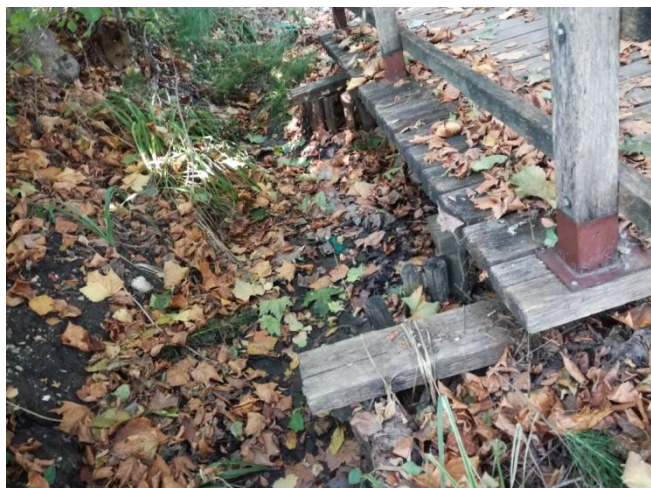
Stato dell'ambiente circost.	Stato dell'area di rilievo	Stato delle ripe	Stato della risorgiva	Stato della vegetaz.	Elementi di degrado
CR10	2	2	5	3,5	3,2	5
CR19	1	2,5	2	3,5	3	4

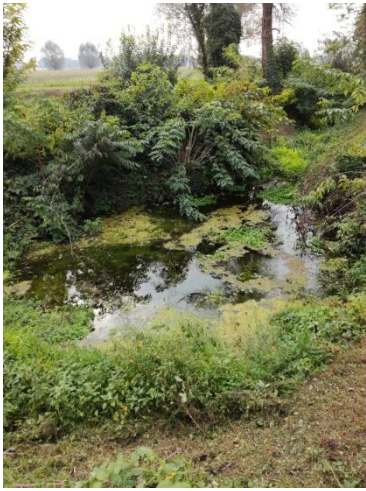
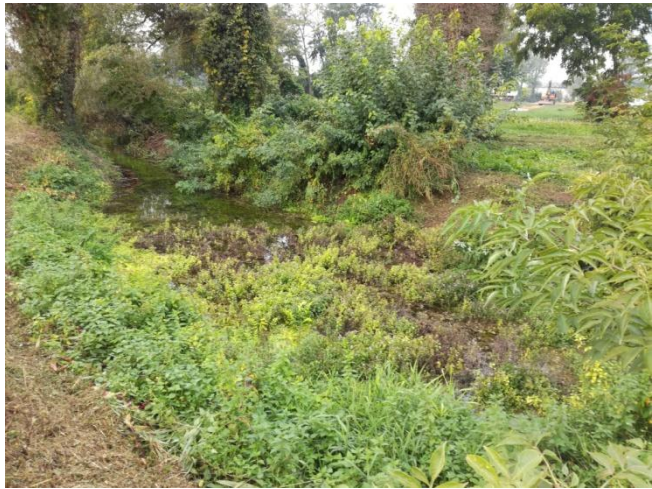
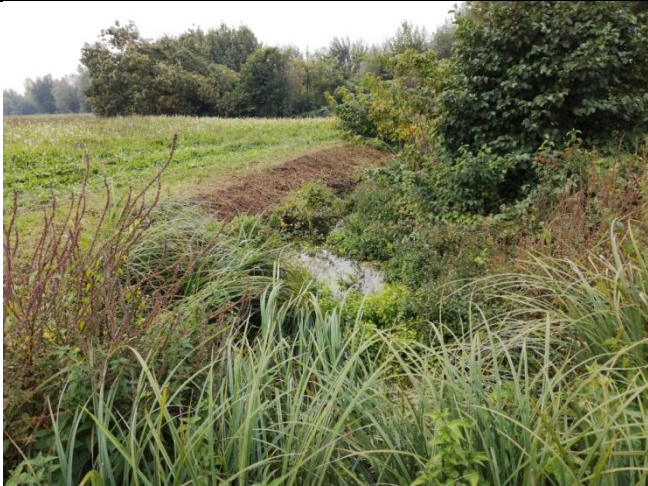
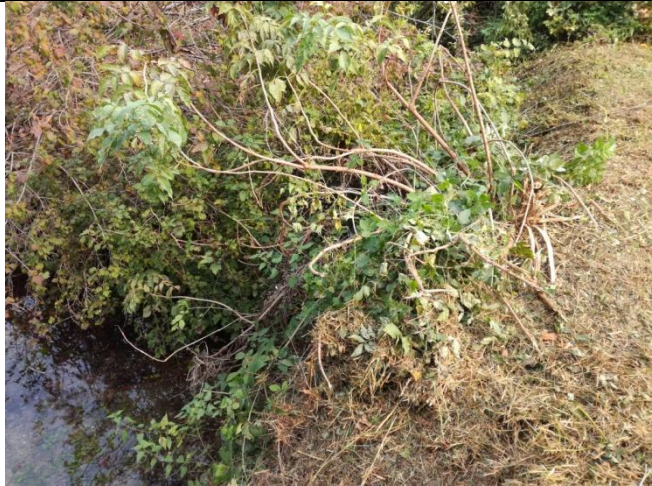
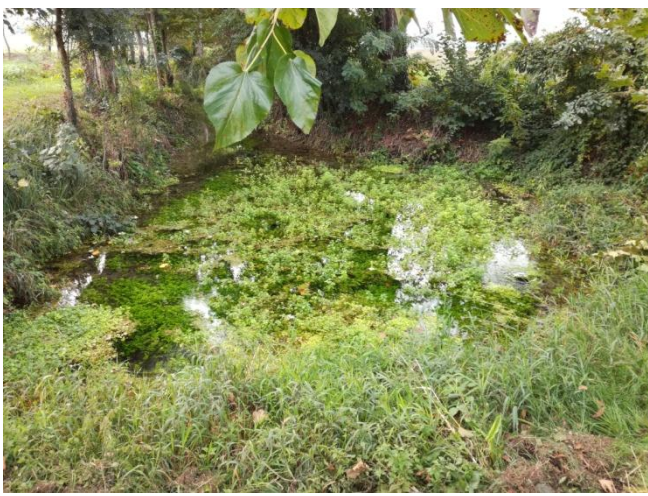
Figura 12

Il sistema di risorgive che da origine alla roggia Girosa (o Lirosa) comprende i capofonte CR11 e CR12 a nord-est e il capofonte CR 15 a nord-ovest. CR13 e CR 14 si trovano a qualche decina di metri a valle dei precedenti. In CR11, CR12, CR15 è presente tubo di risalita norton. I capifonte CR11, CR12 e CR15 hanno caratteristiche molto simili: uso del suolo prevalente a prati stabili, distanza dalle colture inferiore ai 10 m, terreno è trattenuto da vegetazione arborea o arbustiva, substrato del fondale misto grossolano-fine, e sono assenti elementi di degrado. CR13 e CR14 differiscono dalle polle più a monte soprattutto per lo Stato delle ripe (profilo) e per la presenza di elementi di degrado (scarichi).

Stato dell'ambiente circost.	Stato dell'area di rilievo	Stato delle ripe	Stato della risorgiva	Stato della vegetaz.	Elementi di degrado
CR11	3	2,5	4	3	3,2	5
CR12	3	2,5	4	3	3,4	5
CR13	3	2,5	2	3,5	3,6	2
CR14	3	2	4	2,5	3,25	2
CR15	3	2,5	4	3	4	5

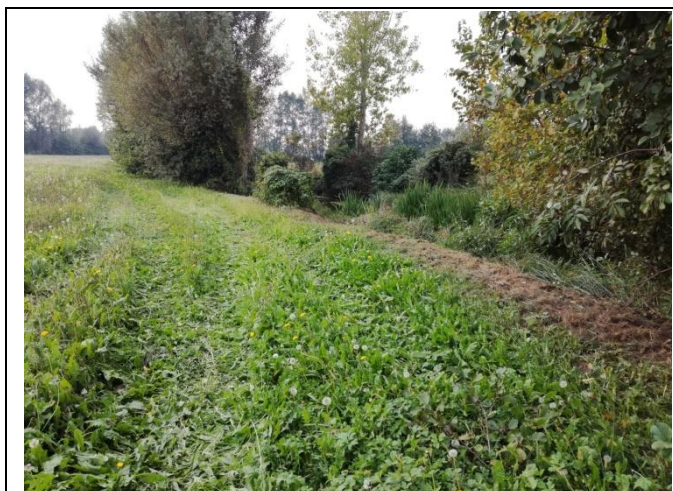
Figura 14

Corso d'acqua	Scheda IFF	Lung. tratto m	Valore IFF		Livello di funzionalità		Giudizio di funzionalità	
			sp.sin	sp.dx	sp.sin	sp.dx	sp.sin	sp.dx
R.Girosa	IFF_01	501	141	141	III	III	Mediocre	Mediocre
R.Girosa	IFF_01b	400	155	155	III	III	Mediocre	Mediocre

roggia Giroso (IFF01)

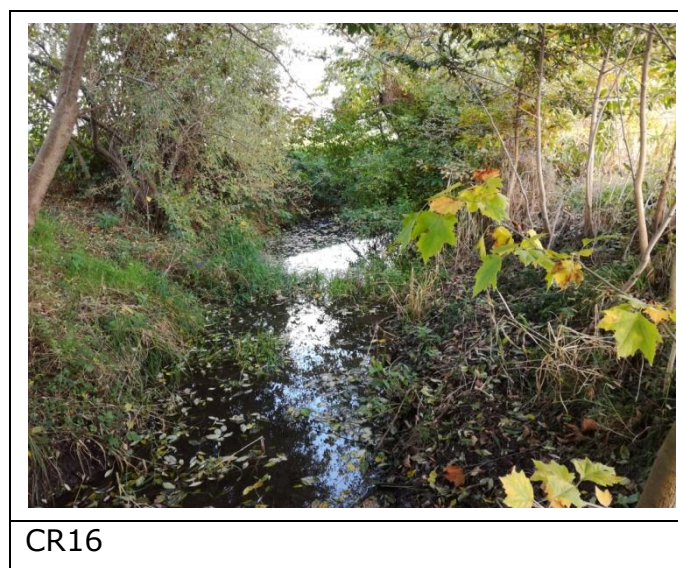
Figura 15

La risorgiva CR16 mostra alcune caratteristiche che ne compromettono la funzionalità; esse riguardano sia lo stato dell'area di rilievo (distanza dalle colture inferiore a 10m), sia lo stato delle ripe (profilo 2:1), sia lo stato della risorgiva (substrato del fondale prevalentemente fango), sia lo stato della vegetazione (presenza di una sola specie vegetale acquatica).

Stato dell'ambiente circost.	Stato dell'area di rilievo	Stato delle ripe	Stato della risorgiva	Stato della vegetaz.	Elementi di degrado
CR16	3	2,5	3	2,5	2,8	5

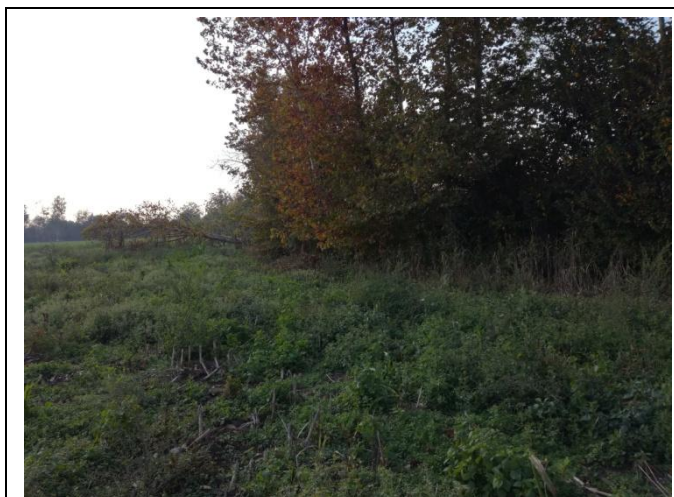
Figura 17

La roggia raccoglie gli apporti di poche risorgenze. Ha portata continua tutto l'anno anche se limitata. Attraversa ambiti ad agricoltura intensiva. La copertura arborea riparia nel tratto superiore è molto rigogliosa, nel tratto inferiore presenta interruzioni frequenti. L'IFF risulta mediocre.

roggia Turca (IFF07)

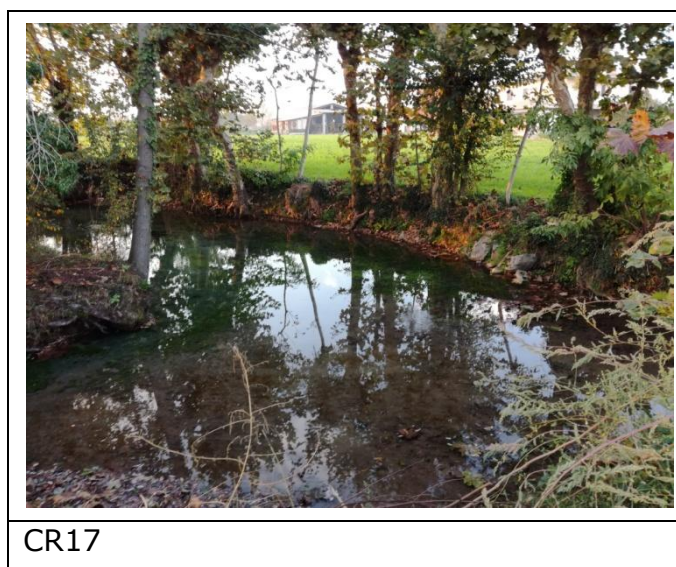
Figura 18

La risorgiva CR17, sebbene non appaia molto compromessa, mostra alcune caratteristiche che ne abbassano la funzionalità; esse riguardano lo stato dell'area di rilievo (distanza dalle colture inferiore a 10m), lo stato delle ripe (profilo 2:1), lo stato della vegetazione (presenza di una sola specie vegetale acquatica, origine della vegetazione arborea e arbustiva non completamente indigena) e qualche elemento di degrado.

CR17

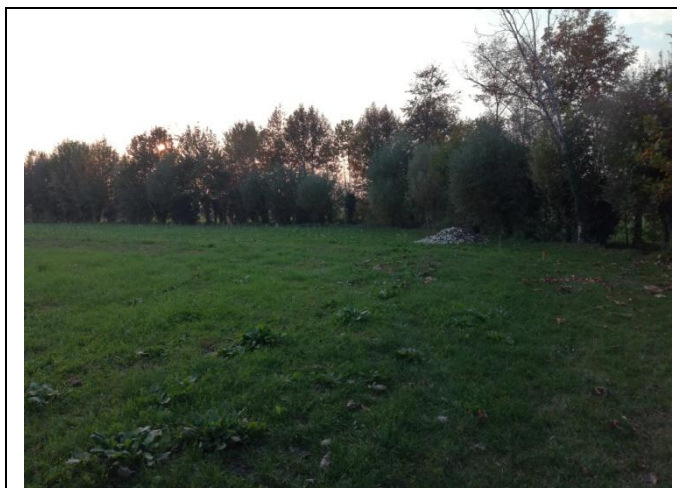
Figura 20

Corso d'acqua	Scheda IFF	Lung. tratto m	Valore IFF		Livello di funzionalità		Giudizio di funzionalità	
			sp.sin	sp.dx	sp.sin	sp.dx	sp.sin	sp.dx
R. Castellaro	IFF_17	80	137	175	III	III	Mediocre	Mediocre
R. Castellaro	IFF_17a	160	175	170	III	III	Mediocre	Mediocre
R. Castellaro	IFF_17b	70	175	137	III	III	Mediocre	Mediocre

roggia Castellaro (IFF17)

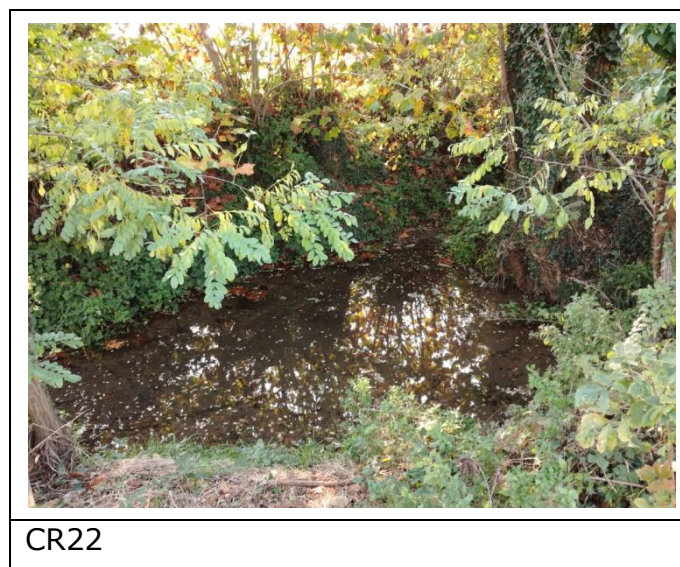
Figura 23

La risorgiva CR22 mostra alcune caratteristiche che ne compromettono la funzionalità; secondo l'indice IFR queste riguardano principalmente: lo stato dell'area di rilievo (poca distanza dalle colture intensive) e lo stato della vegetazione (assenza della vegetazione acquatica), oltre al profilo delle rive e alla composizione prevalentemente fine del fondale.

Stato dell'ambiente circost.	Stato dell'area di rilievo	Stato delle rive	Stato della risorgiva	Stato della vegetaz.	Elementi di degrado
CR22	3	1,5	3	2,5	2,4	4

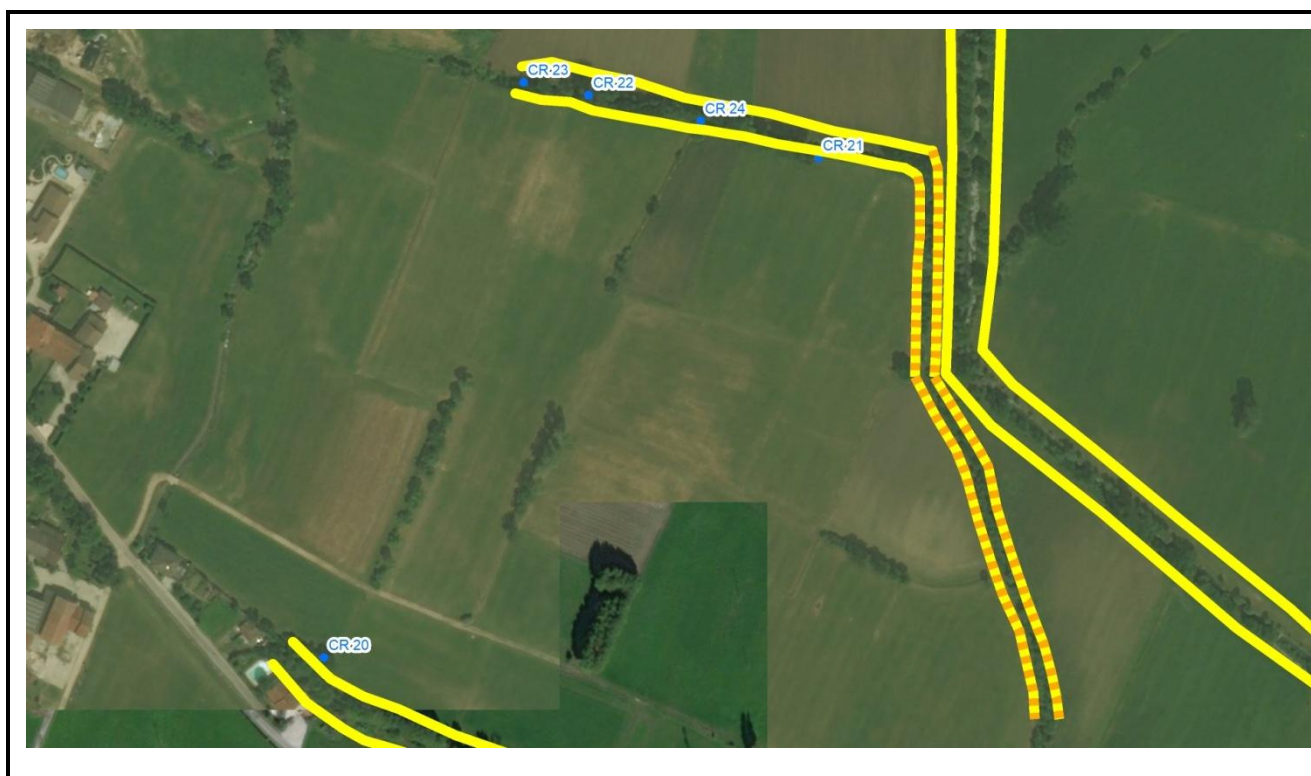
Figura 24

Corso d'acqua	Scheda IFF	Lung. tratto m	Valore IFF		Livello di funzionalità		Giudizio di funzionalità	
			sp.sin	sp.dx	sp.sin	sp.dx	sp.sin	sp.dx
R.Cumanella	IFF_06	202	125	125	III	III	Mediocre	Mediocre
R.Cumanella	IFF_06a	90	102	102	III-IV	III-IV	Mediocre-Scadente	Mediocre-Scadente
R.Cumanella	IFF_06b	250	115	115	III-IV	III-IV	Mediocre-Scadente	Mediocre-Scadente

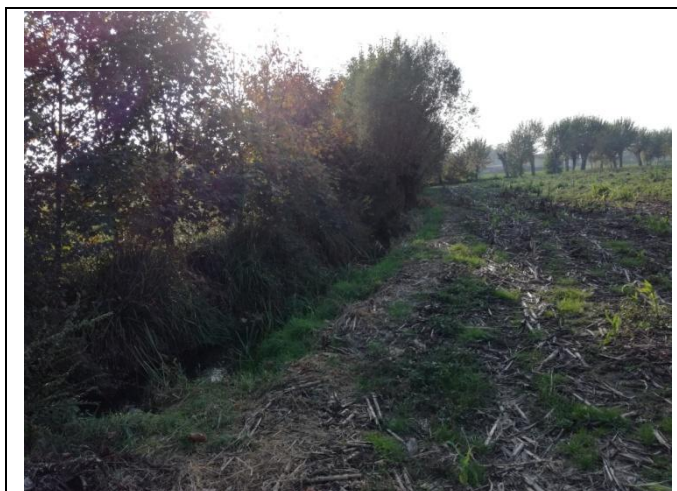
Figura 25

La roggia raccoglie gli apporti di numerose risorgenze che sono comunque attualmente prive di portata.. Attraversa ambiti agricoli attivamente coltivati. La copertura arborea riparia in alcuni tratti è molto modesta. L'IFF risulta mediocre nel tratto superiore più vegetato e scarso-mediocre nel tratto inferiore.

roggia Cumanella (IFF06)

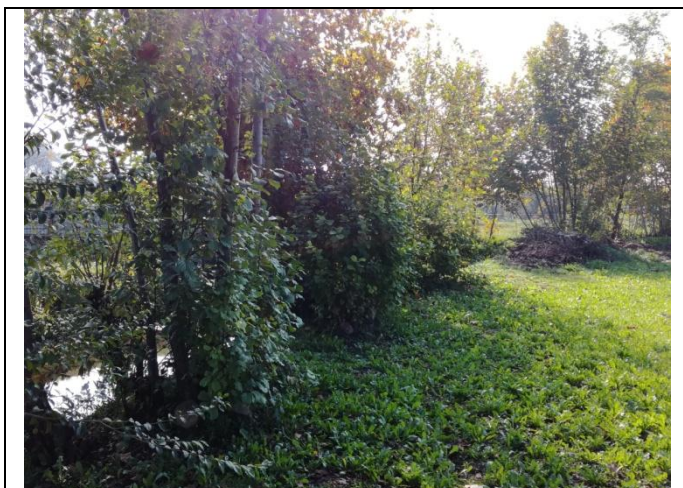
Figura 28

In questo tratto la roggia raccoglie gli apporti di un'unica risorgiva che attualmente ha portata limitata. Nel periodo estivo riceve l'apporto di un pozzo consortile che ne modifica sensibilmente la portata. Attraversa ambiti agricoli ed urbanizzati. La copertura arborea riparia non è ben strutturata per la presenza di proprietà private che arrivano fin sulle rive. L'IFF risulta mediocre.

roggia Rio (IFF14)

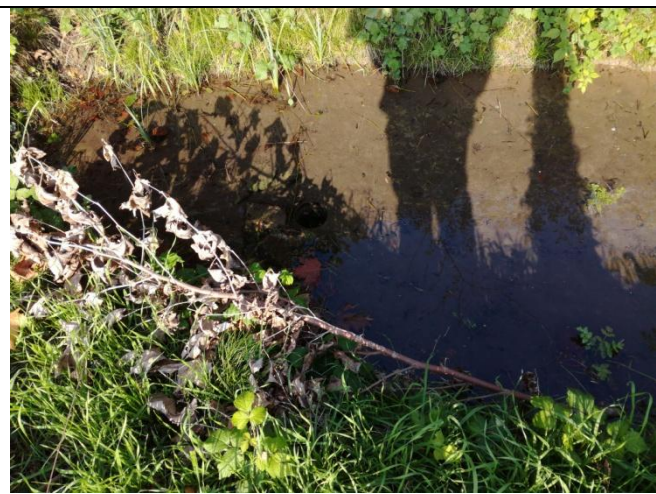
Figura 29

Stato dell'ambiente circost.	Stato dell'area di rilievo	Stato delle ripe	Stato della risorgiva	Stato della vegetaz.	Elementi di degrado
CR30	2	1,5	4	2	3,6	5
CR31	2	2,5	3	1	3,2	5

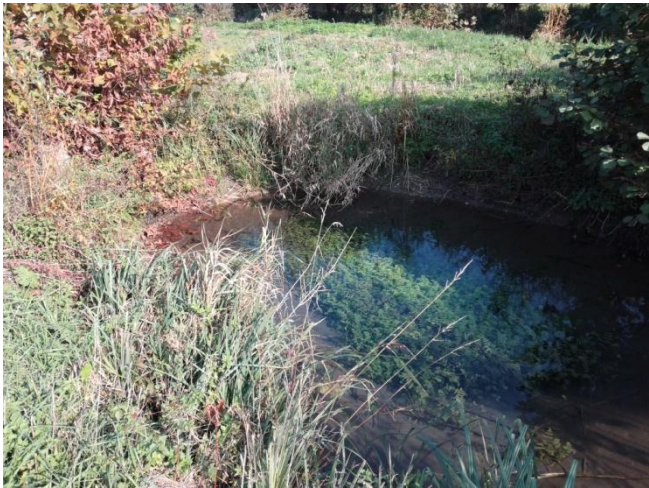
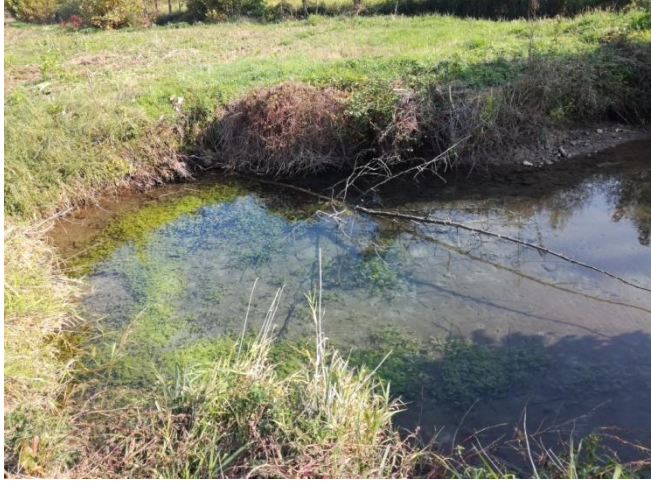
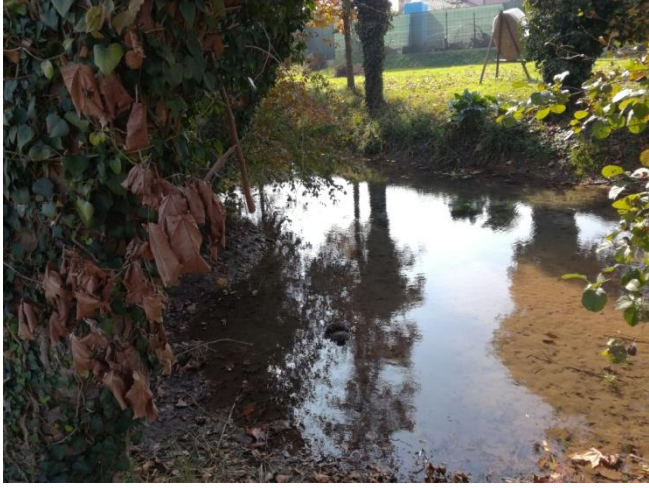
Figura 32

Stato dell'ambiente circost.	Stato dell'area di rilievo	Stato delle ripe	Stato della risorgiva	Stato della vegetaz.	Elementi di degrado
CR32	2	1,5	3	2,5	3,6	4
CR33	2	1,5	2	2,5	3	4
CR34	2	1,5	4	3,5	3,6	5

CR32	CR33

CR34

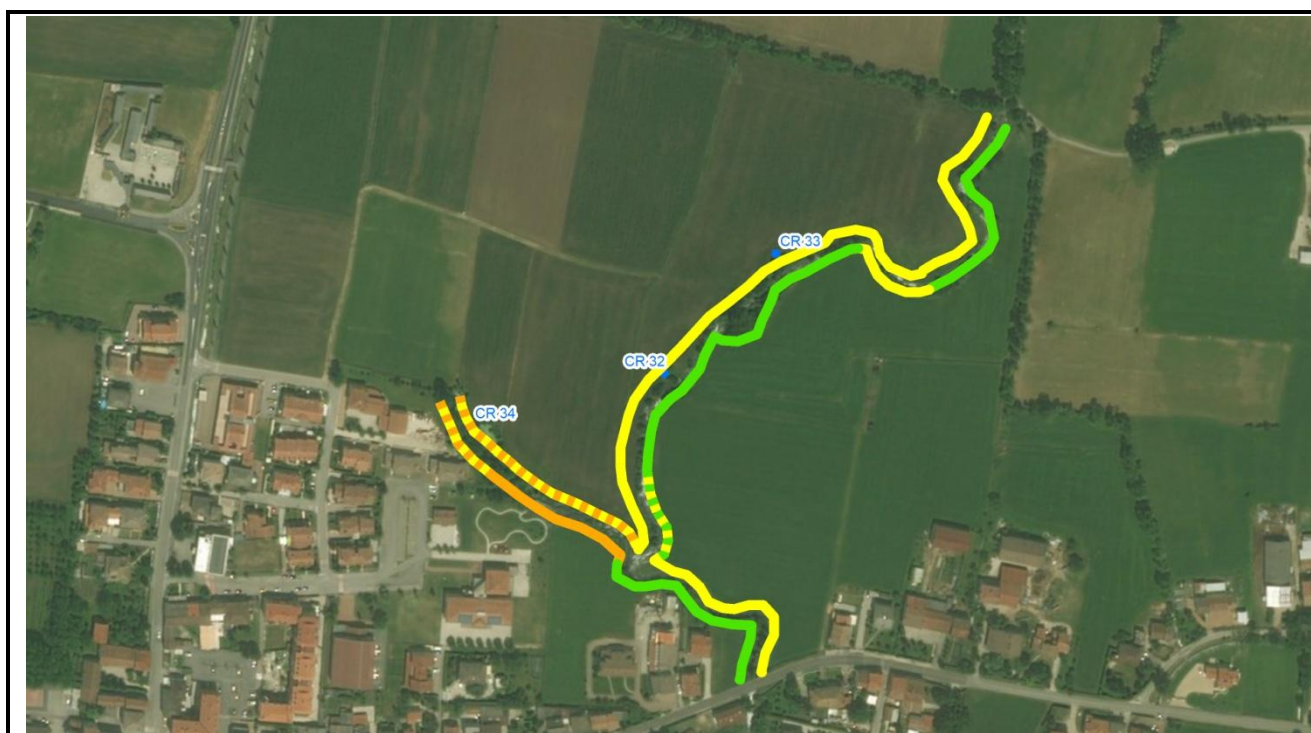
Figura 33

Corso d'acqua	Scheda IFF	Lung. tratto m	Valore IFF		Livello di funzionalità		Giudizio di funzionalità	
			sp.sin	sp.dx	sp.sin	sp.dx	sp.sin	sp.dx
R.Tergola (da CR34)	IFF_12	60	120	116	III-IV	III-IV	Mediocre-Scadente	Mediocre-Scadente
R.Tergola (da CR34)	IFF_12a	106	97	115	IV	III-IV	Scadente	Mediocre-Scadente
R. Tergola (da CR33)	IFF_13	146	210	163	II	III	Buono	Mediocre
R. Tergola (da CR33)	IFF_13a	50	168	163	III	III	Mediocre	Mediocre
R. Tergola (da CR33)	IFF_13b	178	210	163	II	III	Buono	Mediocre
R. Tergola (da CR33)	IFF_13c	121	185	163	II-III	III	Buono-Mediocre	Mediocre
R. Tergola (da CR33)	IFF_13d	160	168	215	III	II	Mediocre	Buono

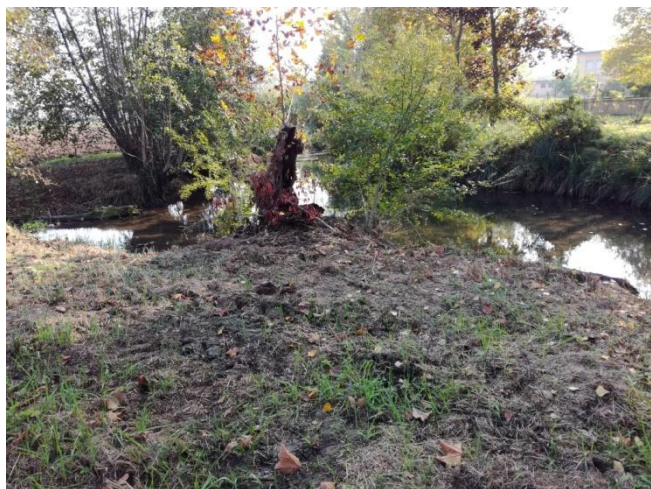
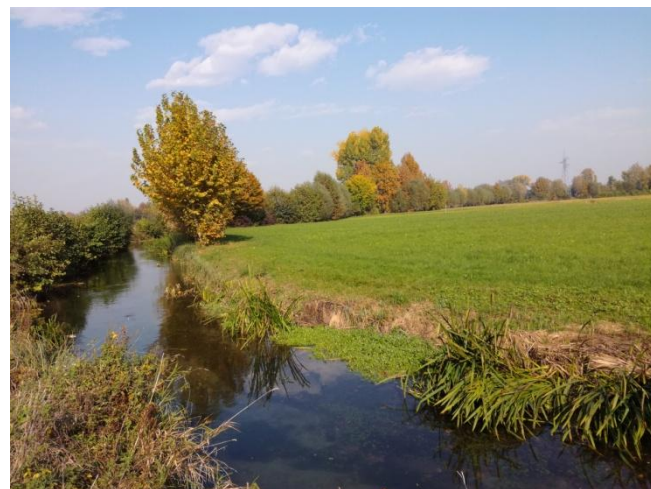
Figura 34

roggia Tergola (IFF12)

roggia Tergola (IFF13)

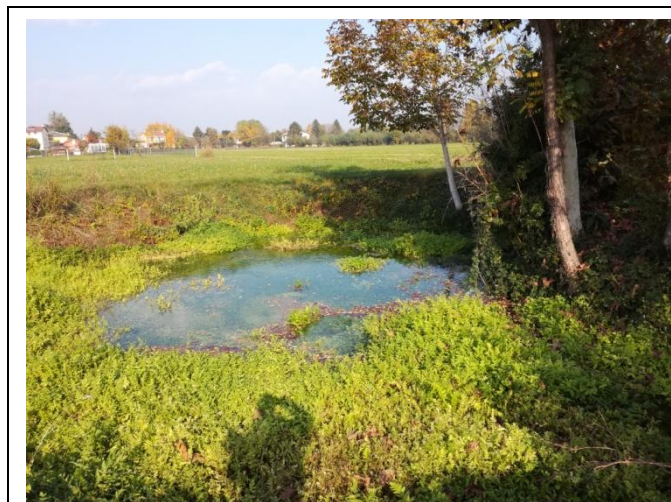
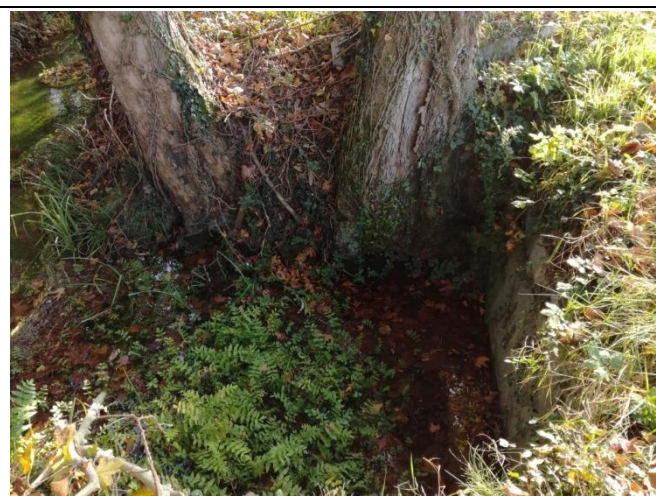
Figura 35

La risorgiva CR35 possiede alcune caratteristiche di buona funzionalità: il substrato del fondale misto grossolano-fino, la presenza di più specie vegetali acquatiche e l'assenza di elementi di degrado. Ne abbassano però la funzionalità alcuni elementi quali: la necessità di un tubo norton di risalita e l'origine esotica dell'unica specie arbustiva presente. Alla risorgiva CR37 l'indice IFR assegna un valore molto basso a causa soprattutto dello Stato dell'ambiente circostante (area urbanizzata) e allo Stato delle ripe (con profilo 2:1 e impermeabilizzato).

Stato dell'ambiente circost.	Stato dell'area di rilievo	Stato delle ripe	Stato della risorgiva	Stato della vegetaz.	Elementi di degrado
CR35	3	2,5	3	3	2,4	5
CR36	3	2,5	2	3,5	2,8	4
CR37	1	2,5	1	4,5	2,6	5
CR38	3	2,5	4	4,5	2,6	5
