PROGETTO LIFE14 RISORGIVE NAT/IT/000938

AZIONE D3
MISURAZIONE DELLE PORTATE
CAMPAGNE 2017-2018

Action D3 in LIFE14 RISORGIVE NAT/IT/000938 project

Report on the activities 2018

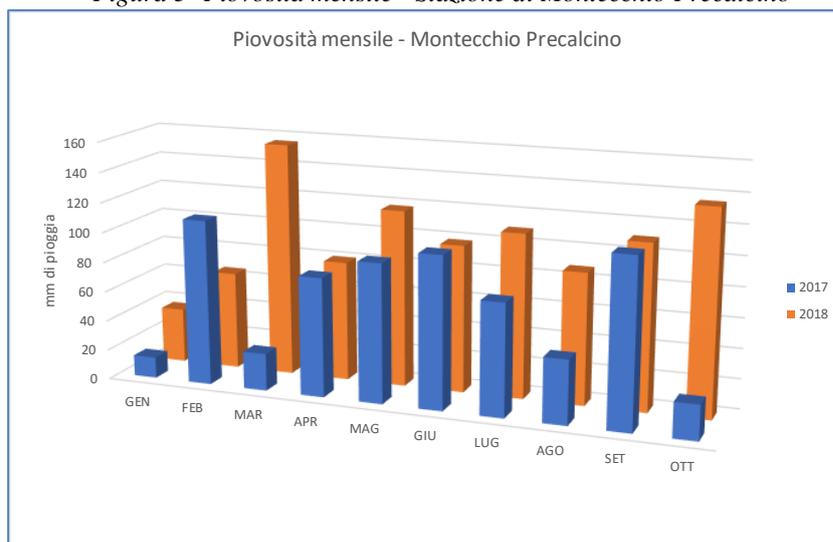
Figura 3- Piovosità mensile - Stazione di Montecchio Precalcino

Di seguito si riportano i valori di piovosità mensile rilevati nella stazione di Montecchio Precalcino (dati Arpav) per il periodo gennaio-ottobre nei due anni considerati. Dal grafico emerge come l'anno 2018 si possa considerare sostanzialmente più piovoso rispetto a quello precedente, con particolare riferimento ai mesi in cui sono stati effettuate le misurazioni.

Le portate misurate in ciascuna campagna risentono da una parte dal livello della falda al momento del rilievo, dall'altra della piovosità del periodo sulla zona attorno alla stazione.

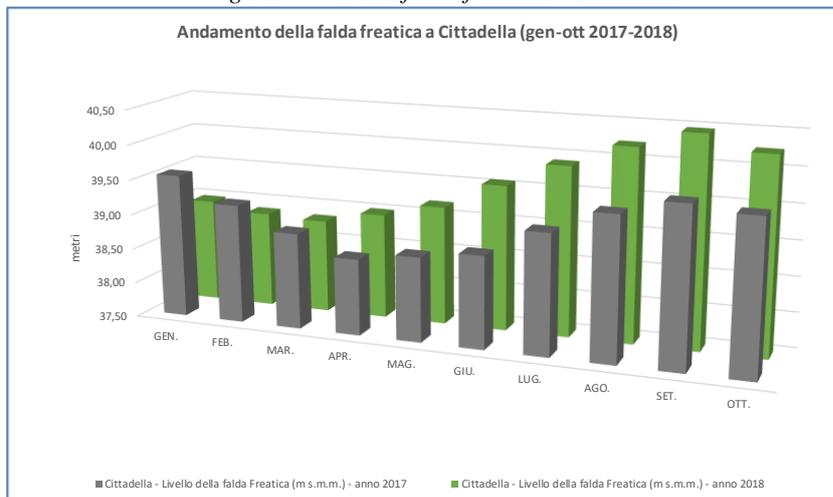
Figura 4 - Livello falda freatica - Cittadella

Nel grafico successivo vengono mostrati gli andamenti della falda freatica presso la stazione di rilevamento di Cittadella (gennaio-ottobre 2017 e 2018) forniti dal Consorzio di bonifica Brenta, unici disponibili per un confronto al momento della stesura del presente documento.

La complessità del sistema di alimentazione delle risorgive rende di difficile interpretazione l'analisi delle fluttuazioni di portata sia nel confronto tra periodi diversi nello stesso anno, che tra periodi con caratteristiche sovrapponibili nei due anni considerati.

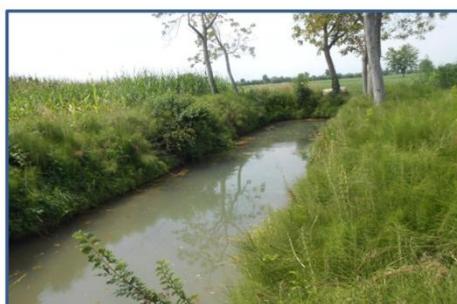
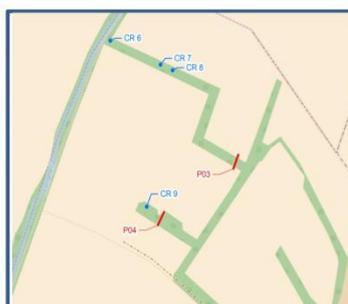
5.4 Stazione P04

Portata calcolata come somma delle portate fluenti dai tre tubi Norton a causa delle condizioni vegetazionali dell'alveo e della presenza di una paratia a valle per la regolazione del livello dell'acqua.

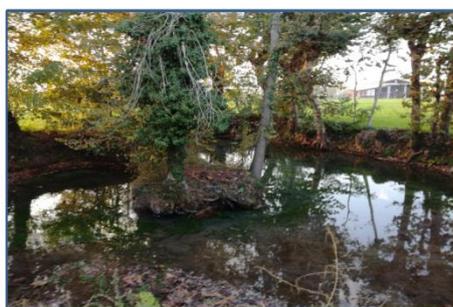
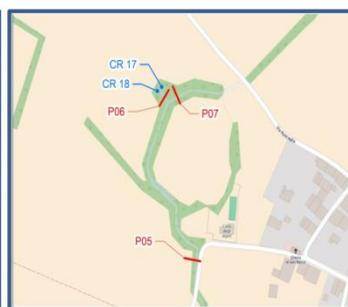
5.6 Stazione P06

Portata misurata mediante differenza delle portate a monte e a valle dell'ingresso delle risorgive

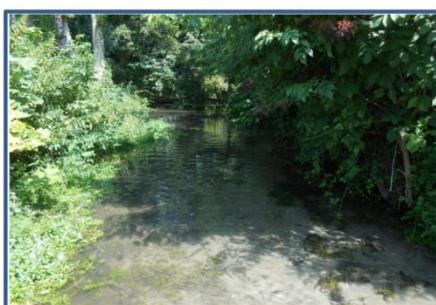
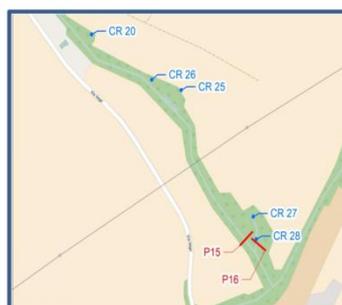
5.16 Stazione P16

Portata misurata mediante differenza delle portate a monte e a valle dell'ingresso delle risorgive
