**PROGETTO LIFE14 RISORGIVE NAT/IT/000938**

**AZIONE D3**  
**INDICE DI FUNZIONALITÀ DI RISORGIVA (IFR) E**  
**INDICE DI FUNZIONALITÀ FLUVIALE (IFF)**

## **Action D3 in LIFE14 RISORGIVE NAT/IT/000938 project**

### **Report on the activities 2018**

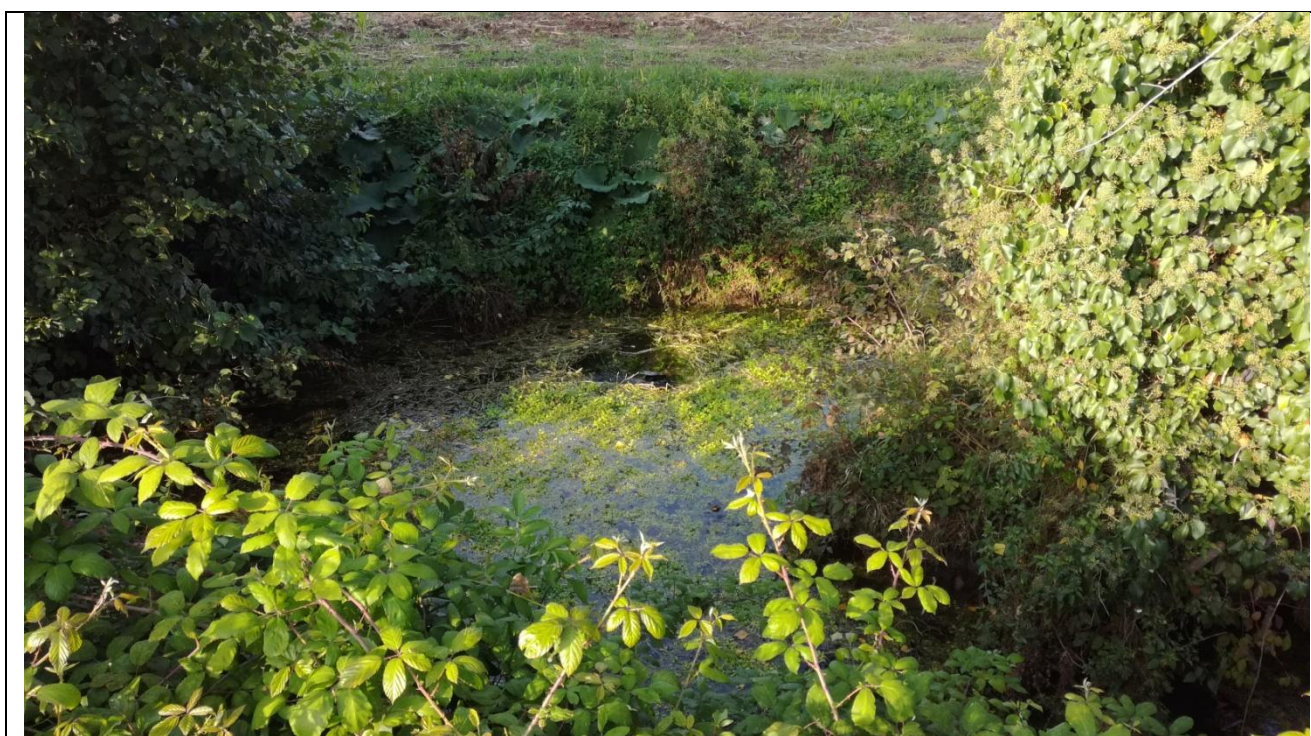
CR7/8

La risorgiva 7/8 al momento del rilievo dell'ottobre 2017 appariva quasi asciutta e molto infrascata; gli elementi che ne abbassavano la funzionalità riguardavano principalmente lo stato della vegetazione. Nelle osservazioni del 2018 emerge un miglioramento sia nella presenza di specie acquatiche che nell'estensione della vegetazione erbacea forse correlati alla diminuzione della copertura arborea/arbustiva. Questa diminuzione della componente arborea/arbustiva, ora completamente indigena, rende l'ombreggiamento più contenuto e quindi meno limitante.

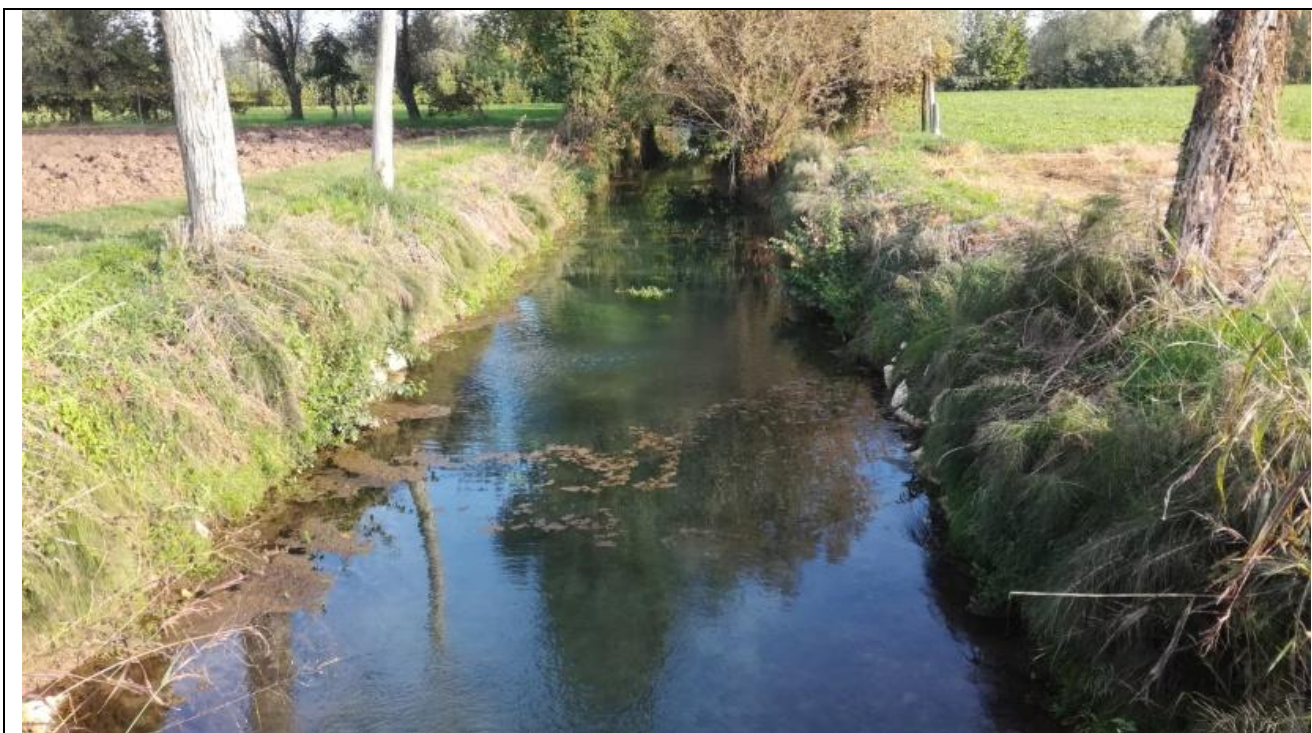
CR9

In CR09 è stato effettuato lo spurgo ed ora è buona la portata d'acqua; è inoltre presente un effetto rigurgito dalla paratoia a valle. Tra gli elementi raccolti dalla scheda IFR quelli che ne abbassano la funzionalità sono, oltre alla presenza di una sola specie di pianta acquatica, anche qualche elemento di degrado. Nell'osservazione del 2018 l'ombreggiamento dovuto alle specie arbustive/arboree appare diminuito e non sono più presenti specie esotiche/extrazonali.

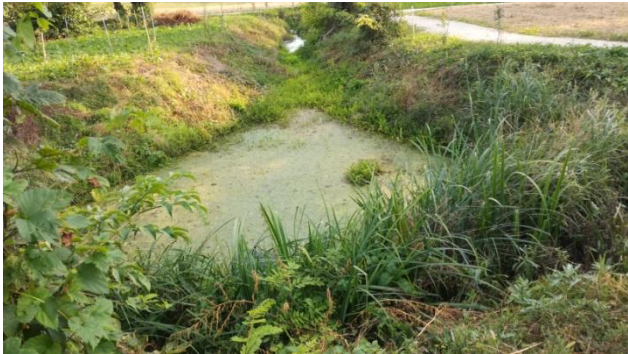
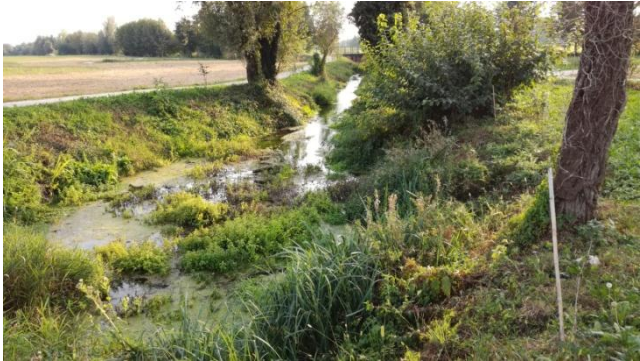
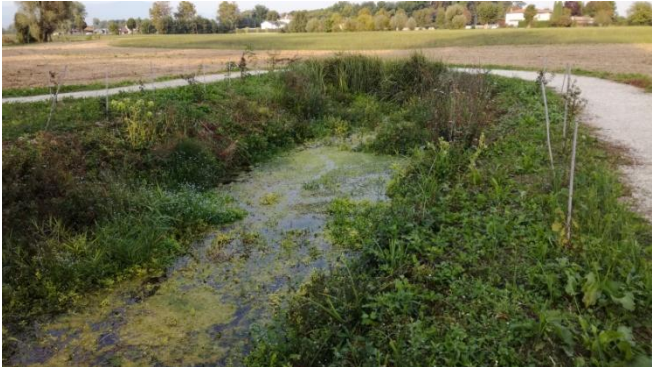
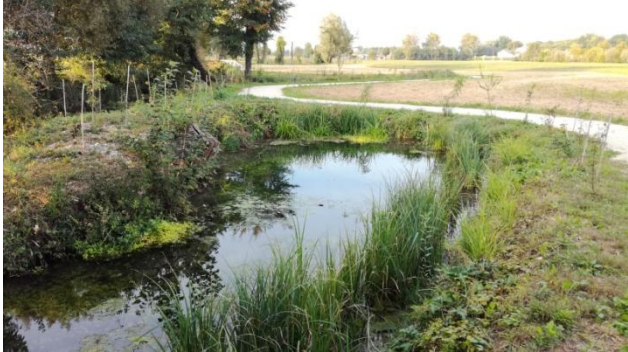
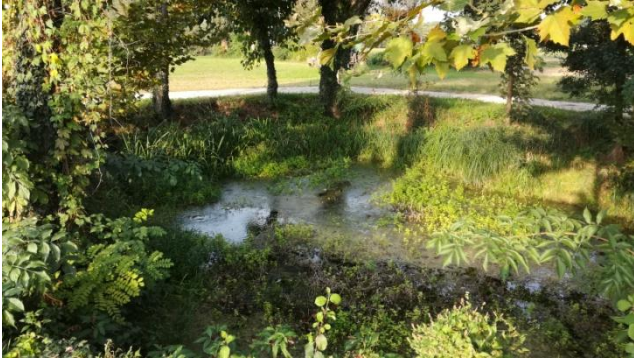
Figura 6

Il sistema di risorgive che da origine alla roggia Girosa (o Lirosa) comprende i capofonte CR11 e CR12 a nord-est e il capofonte CR 15 a nord-ovest. CR13 e CR 14 si trovano a qualche decina di metri a valle dei precedenti. In CR11, CR12, CR15 è presente tubo di risalita norton.

Per tutti i 5 capifonte i lavori di pulizia hanno migliorato lo stato della risorgenza, aumentando la portata di quella naturale dal fondo e, per alcune, anche dalle ripe.

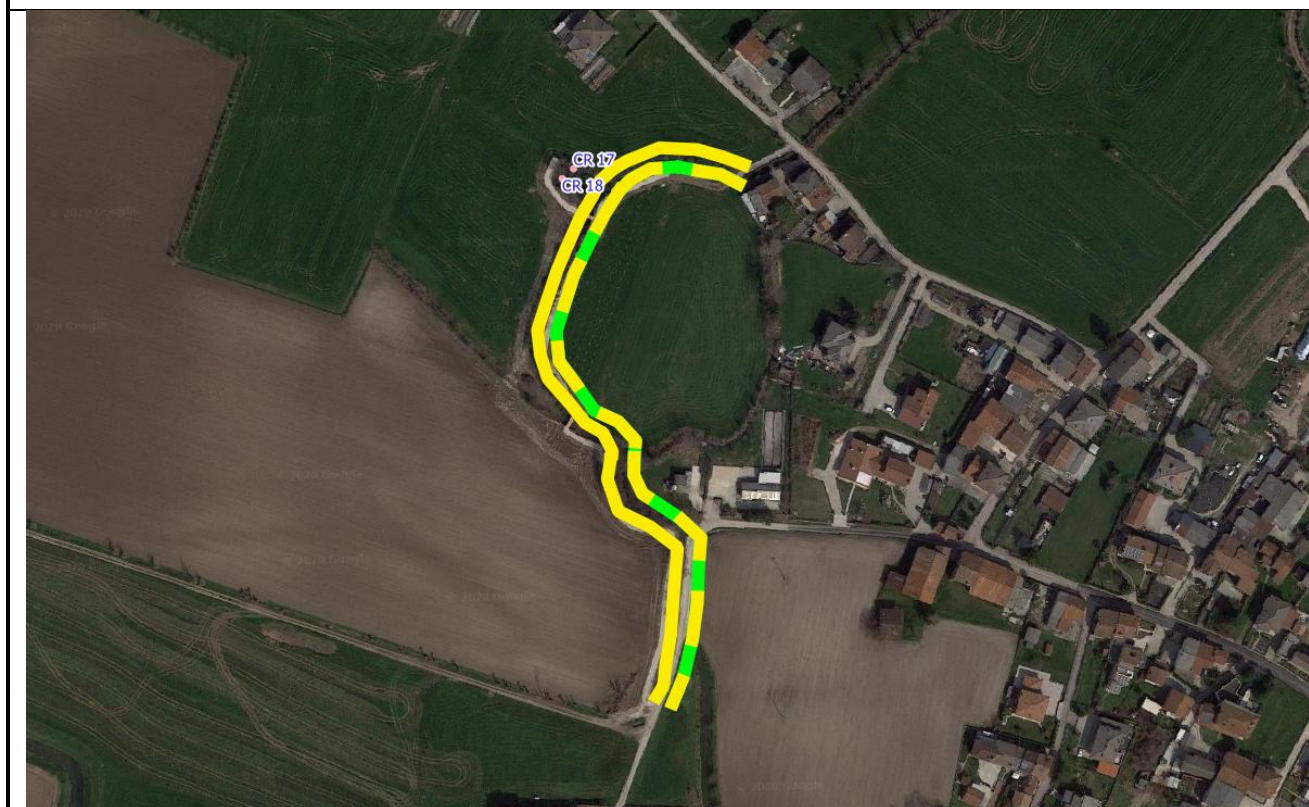
Figura 10

Le caratteristiche che migliorano la funzionalità del tratto riguardano principalmente la fascia perifluviale, la sua ampiezza e lo sviluppo di formazioni funzionali senza interruzioni.
