Progetto Life Risorgive LIFE 14 NAT/IT/000938

Roggia Cumana

Manutenzione Capofonte, Spurgo (Int. Tipo "A")
Riqualficazione Capofonte e Asta (Int. Tipo "B1" e "B2"),
Riqualficazione Capofonte (Int. Tipo "B1"), Riapertura (Int. tipo "D")

Relazione tecnica

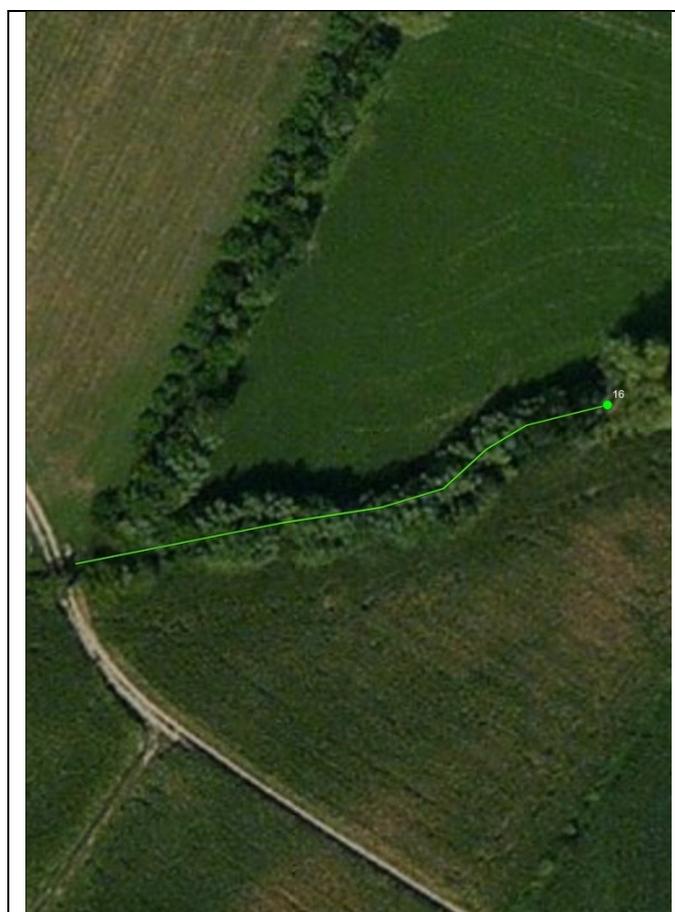
Figura 13: Risorgiva CR16 Turca

La risorgiva CR16 Turca è caratterizzata da un capofonte ed è permanente. La portata risulta buona e ricade in un contesto di prati a nord e di seminativi (mais) a sud. L'obiettivo del progetto, per questa risorgiva, prevede interventi di tipo B1 di riqualificazione del capofonte e B2 di riqualificazione dell'asta a valle del capofonte per i primi 100 metri. Come indicato nel Progetto LIFE, il capofonte, di seguito descritto, è individuato con il codice CR16 (Figura 13).

CR16: La testa della risorgiva risulta allungata con l'asta avente lunghezza maggiore di 100m. Lungo le rive del capofonte sono presenti specie arboree disposte in modo lineare ma discontinuo come farnia (*Quercus robur*) mentre l'asta presenta platani di grandi dimensioni, salici e ontani capitozzati ma anche presenza di qualche esemplare di e noci. Distribuiti in modo puntiforme vi sono anche dei cariceti. La

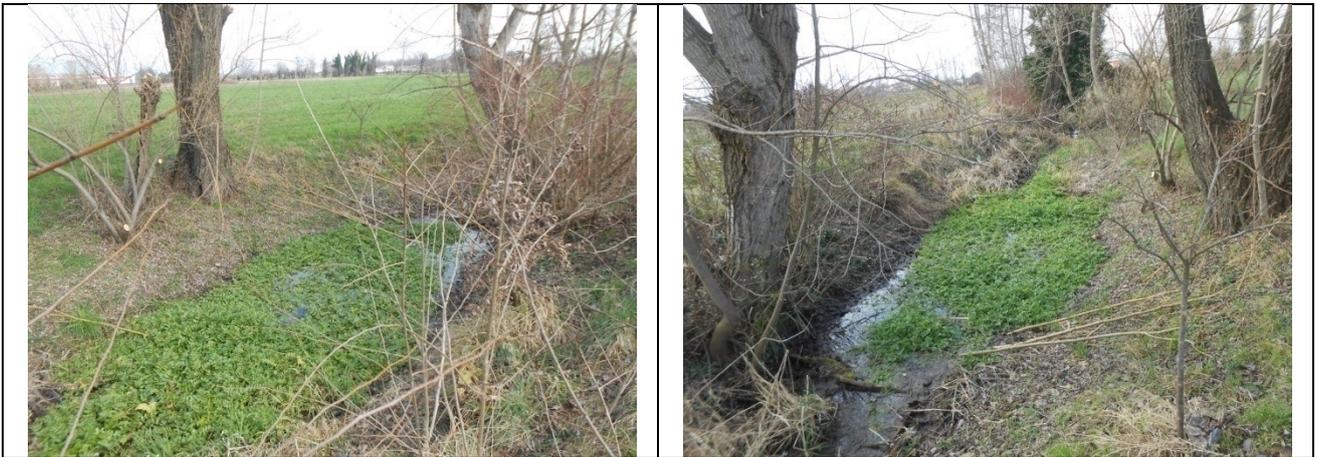
Figura 14: Capofonte CR16 Turca

vegetazione acquatica presente nel capofonte risulta fitta e rigogliosa a prevalenza di sedano d'acqua (*Apium nodiflorum*).

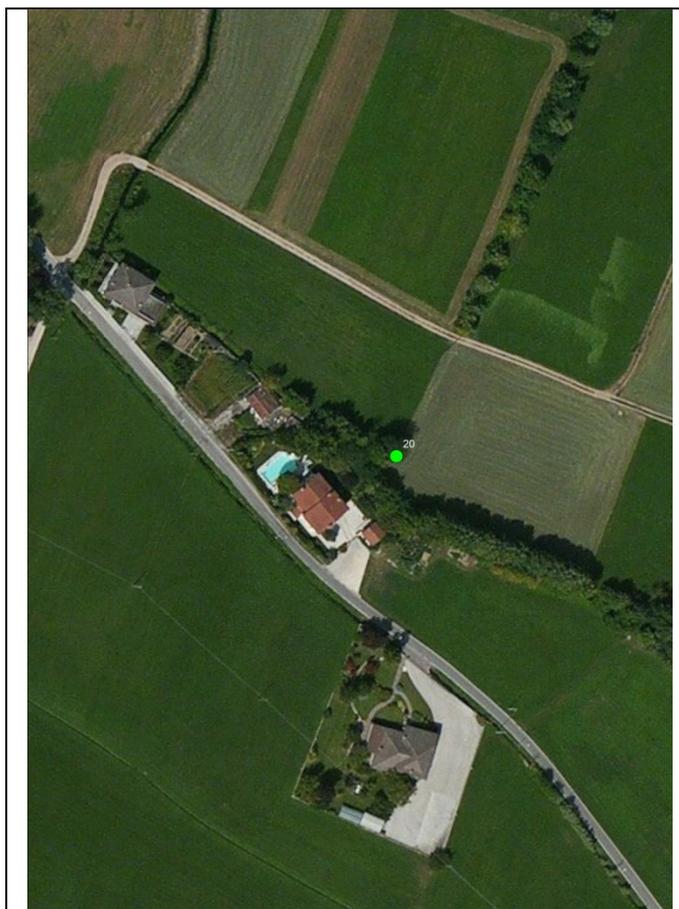
Figura 16: Risorgiva CR20 Cumana

La risorgiva Cumana è caratterizzata da n. 1 capofonte e dell'asta che attualmente risultano interrati. Essa ricade in un contesto di prati. L'obiettivo del progetto, per questa risorgiva, prevede interventi di tipo D ossia riapertura con scavo del terreno fino all'intercettazione del punto di risorgiva. Come indicato nel Progetto LIFE, il capofonte, di seguito descritto, è individuato con i codici CR20 (Figura 16).

CR20: La risorgiva, apparentemente estinta, ricade a nord est e nord ovest in un contesto di prati mentre a sud ovest sono presenti abitazioni a ridosso del corpo idrico. Sia la testa che l'asta, di lunghezza 30 metri circa, risultano interrata. Le specie arboree presenti sono robinia, platano e cassia mentre lo strato erbaceo è a prevalenza di ortiche. Alla fine dell'asta, che risulta interrata, tra la risorgiva ed il corso d'acqua, è presente una barriera di bambù di oltre 2 metri di altezza. A monte della risorgiva si segnala inoltre la presenza di una discarica "privata" con presenza di lamiera e ferraglia.

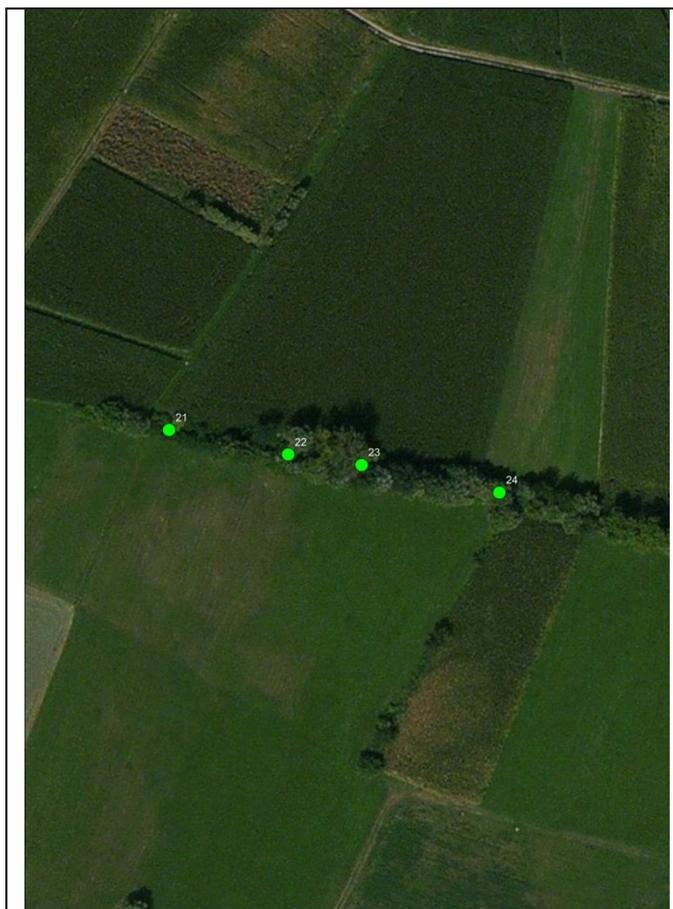
Figura 18: Risorgiva CR21, CR22, CR23, CR24 Cumanella

La risorgiva Cumanella è di tipo perenne ed è caratterizzata da n. 4 teste distribuite lungo un'asta di oltre 300m. La portata complessiva risulta discreta e ricade in un contesto di prati a nord e di seminativi, a prevalenza mais, a sud. L'obiettivo del progetto, per questa risorgiva, prevede interventi di tipo A1 spurgo ossia rimozione dei sedimenti dal fondo e sistemazione delle rive. Come indicato nel Progetto LIFE, i capofonte, di seguito descritti, sono individuati con i codici CR21, CR22, CR23 e CR24 (Figura 18).

CR21, CR22, CR23 e CR24: Le 4 risorgive hanno forma circolare, presentano un tubo di risalita e le specie presenti lungo le rive sono platani, pioppi e robinia. Presente anche sanguinella e specie erbacee quali ortiche. La vegetazione acquatica presente lungo tutta l'asta comprese le teste risulta a prevalenza di lenticchia d'acqua. Si riscontra inoltre un forte apporto organico, come conseguenza delle concimazioni nei campi limitrofi, che hanno comportato una crescita significativa delle alghe (eutrofizzazione).

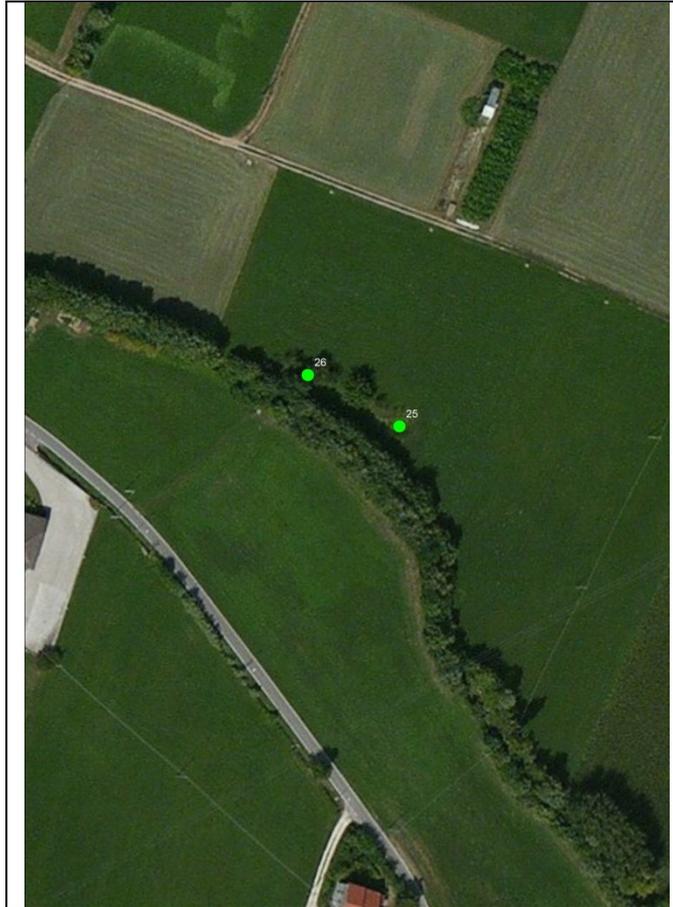
Figura 21: Risorgiva CR25, CR26 Cumana

La risorgiva Cumana che ricade in un contesto di prati e seminativi, ha forma irregolare ed è caratterizzata da n. 2 teste collegate tra loro per mezzo di un'asta di lunghezza di circa 40 metri. La portata complessiva risulta buona e la tessitura del substrato è prevalentemente costituita da sabbia. L'obiettivo del progetto, per questa risorgiva, prevede interventi di tipo B1 e B2 ossia riqualificazione del capofonte e riqualificazione dell'asta a valle del capofonte. Come indicato nel Progetto LIFE, i capofonte, di seguito descritti, sono individuati con i codici CR25 e CR26 (Figura 21).

CR25, CR26: Nella testa della risorgiva CR25, di forma circolare, è presente un tubo di risalita e si collega alla testa di risorgiva CR26 attraverso l'asta avente lunghezza di 40 metri circa. Lungo le rive del capofonte CR25 vi è totale assenza di vegetazione arborea e arbustiva mentre nella testa della risorgiva CR26 sono presenti il platano e qualche albero da frutto. Lungo l'asta sono presenti in modo discontinuo il platano, alberi da frutto e individui giovani di nuovo impianto. La vegetazione acquatica, presente in entrambe le teste di risorgiva e nell'asta di collegamento, risulta fitta e rigogliosa a prevalenza di sedano d'acqua, crescione d'acqua e menta acquatica.

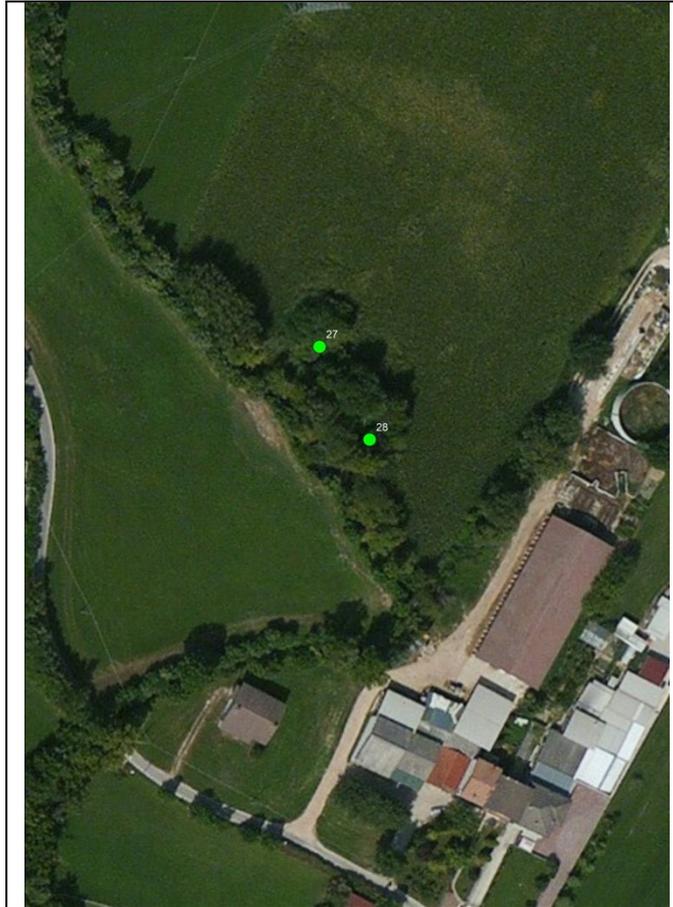
Figura 23: Risorgiva CR27, CR28 Cumana

La risorgiva Cumana è di tipo perenne ed è caratterizzata da n. 2 capofonte. La risorgiva ricade in un contesto di seminativi e nello specifico mais. L'obiettivo del progetto, per questa risorgiva, prevede interventi di tipo B1 ossia riqualificazione del capofonte. Come indicato nel Progetto LIFE, i capofonte, di seguito descritti, sono individuati con i codici CR27 e CR28 (Figura 23).

CR27, CR28: La testa della risorgiva CR27 presenta un tubo di risalita ed il substrato è di tipo fangoso. Le specie vegetali presenti sono il gelso, l'ontano, salici e arbusti di nocciolo; sono inoltre presenti tronchi a terra e piante schiantate.

La testa della risorgiva CR28 invece si presenta come un ampio articolato fontanile con testa laterale alla roggia a formare una penisola. Il fondo è sabbioso e sono presenti specie acquatiche come nella risorgiva CR25 e CR26 anche se in minore quantità. Le essenze arboree lungo le rive sono in questo caso robinia, platani e olmi e qualche esemplare di sambuco.

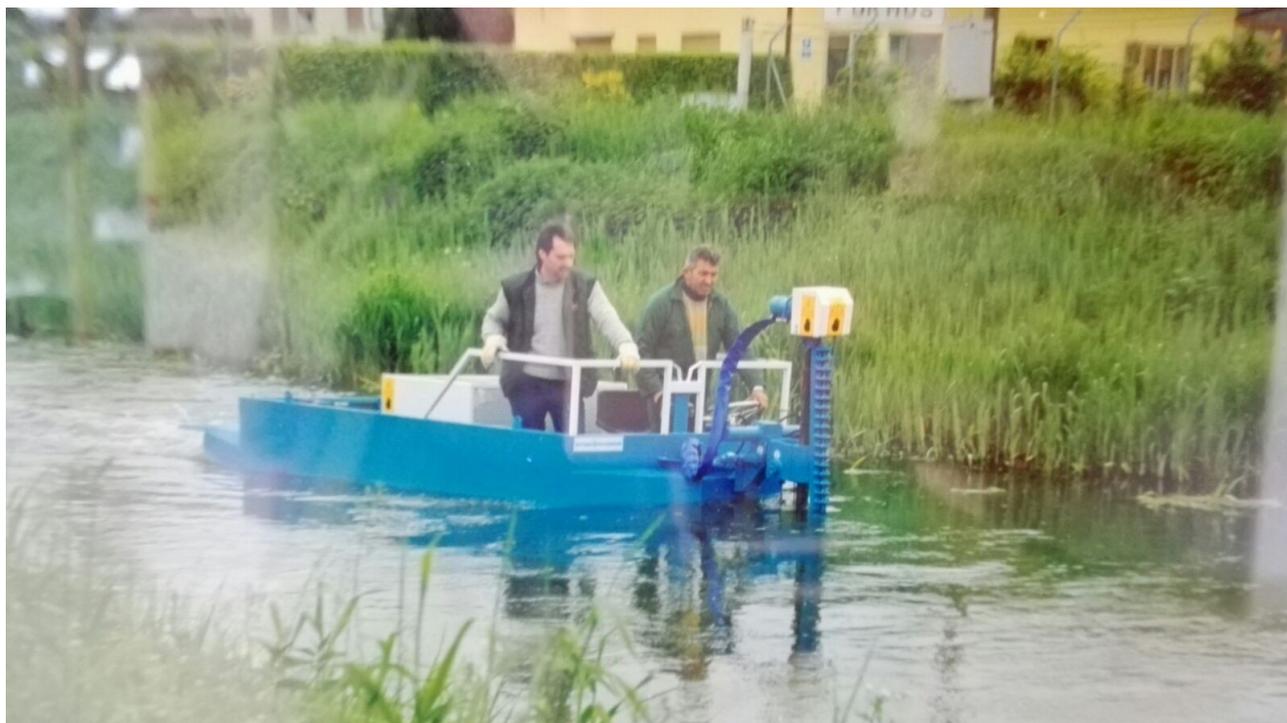
Per quanto riguarda le attività di manutenzione, gli interventi di pulizia, dove possibile verranno fatti manualmente ma, dove i livelli d'acqua e le essenze vegetali lo consentono, verrà impiegata una motobarca con barra sfalciante.

Figura 25: Motobarca utilizzata per gli interventi di manutenzione

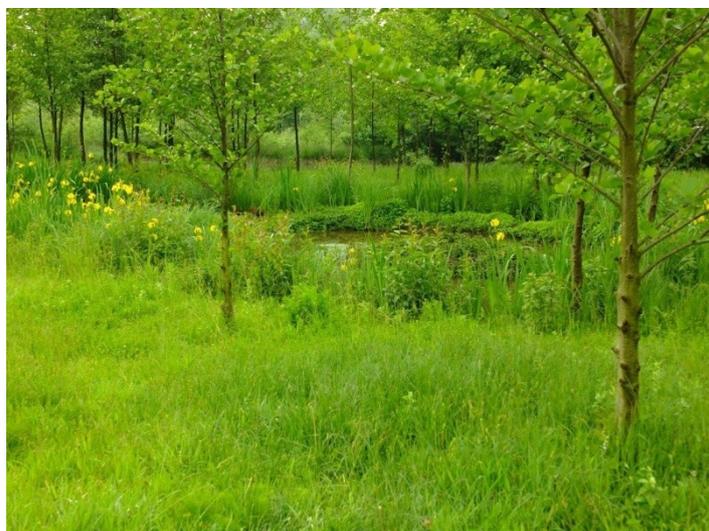
L'impianto di specie nemorali e nemorali-igrofile sarà effettuato nella sponda interna dei capifonte e dell'asta con l'obiettivo di incrementare la biodiversità floristica delle siepi arboree esistenti e delle rive ombreggiate. Si tratta di specie proprie dei boschi planiziali umidi e la piantagione verrà fatta nei punti di contatto tra i nuovi impianti boschivi e le siepi che costeggiano i corsi d'acqua. Sarà decisione degli operatori addetti ai lavori, durante le attività di campo, individuare le aree più idonee per la messa a dimora delle specie, lungo la risorgiva. La scelta delle specie che verranno utilizzate per la piantagione delle specie nemorali rientra nell'elenco del gruppo 2; si prevedono circa 1.085 piantine per un superficie di 310 mq.

Figura 26: Esempio d'intervento di rinaturalizzazione
