PROGETTO LIFE14 NAT/IT/000938 “Risorgive”

“Conservazione della Biodiversità nel Comune di Bressanvido”

### **REPORT INTERVENTO DI RIPRISTINO**

#### **TAV. 5 – ROGGIA CUMANA**

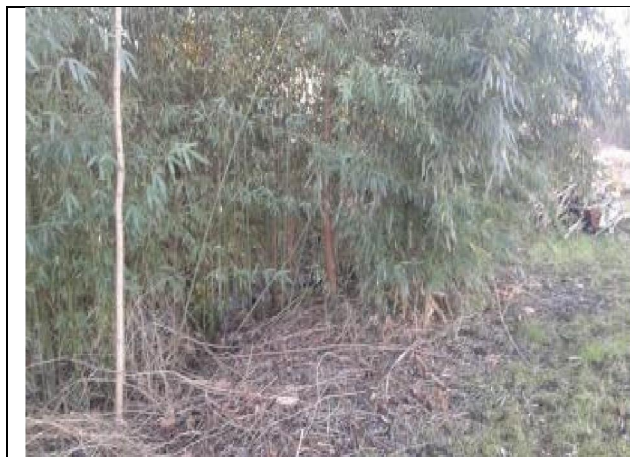
Area per la riproduzione degli anfibi (prima lavori)

Inoltre è stata realizzata un'area adibita alla riproduzione di anfibii attraverso la rimozione dei sedimenti con pala meccanica al fine di ottenere una buca idonea a favorire la presenza della fauna anfibia riproduttiva nell'area e l'utilizzo dell'area umida da parte di altri tipi di fauna.

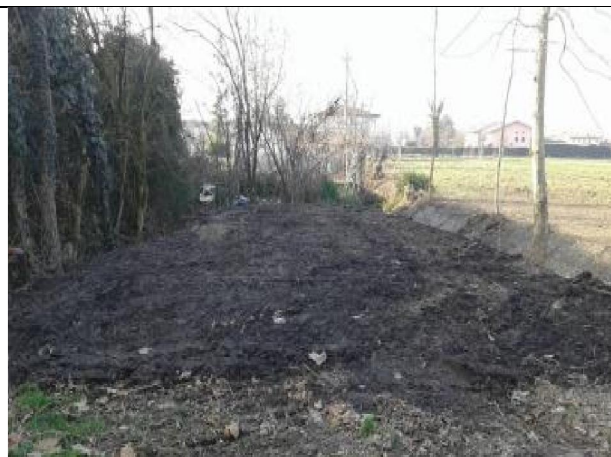
Area per la riproduzione degli anfibi (dopo lavori)

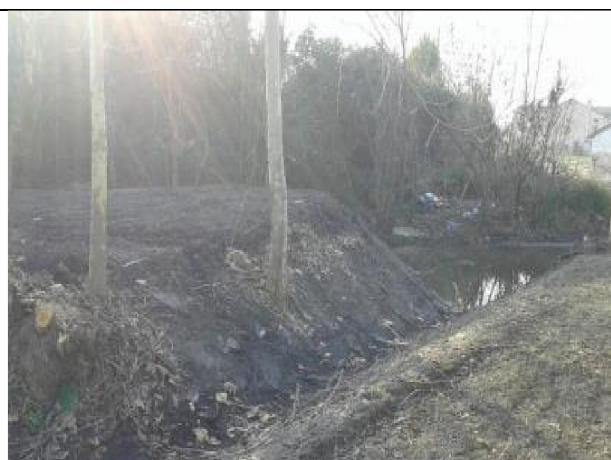
CR20. Riprofilatura asta con sistemazione area per la riproduzione degli anfibi

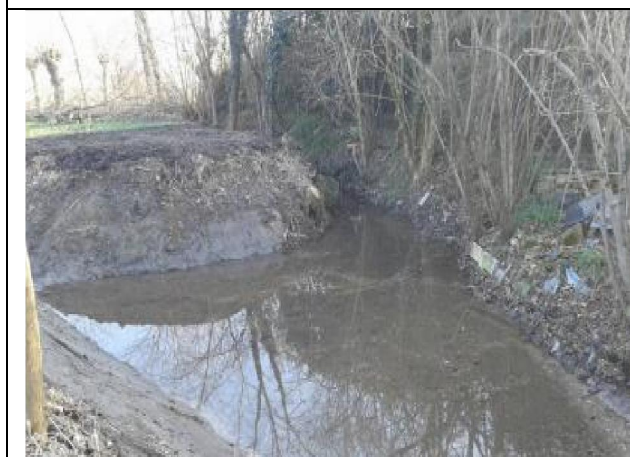
CR20. Riapertura capofonte (dopo lavori)

Il ripristino della funzionalità idraulica della risorgiva CR20 è stato perseguito attraverso la rimozione dei sedimenti con pala meccanica (spurgo). La profondità di scavo è stata variabile e ha mirato alla messa a nudo di uno strato ghiaioso-sabbioso ottimale anche per l'insediamento di alcune specie ittiche di particolare pregio. Per la riapertura della risorgiva è stato rimosso del materiale terroso fino al raggiungimento della fuoriuscita dell'acqua di risorgiva mantenendo anche in questo caso uno strato ghiaioso-sabbioso ottimale.

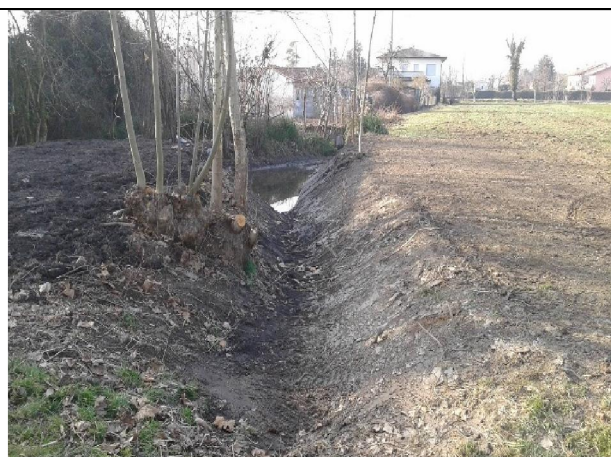
CR20. Riprofilatura asta con sistemazione

La riprofilatura e l'addolcimento delle pendenze delle sponde sono stati eseguiti in alcuni tratti e sono serviti ad aumentare il perimetro bagnato. La quota delle riprofilature e l'addolcimento delle pendenze è stato variabile al fine di favorire l'insediamento di vegetazione.
