PROGETTO LIFE14 NAT/IT/000938 “Risorgive”
“Conservazione della Biodiversità nel Comune di Bressanvido”

AZIONE C1

REPORT INTERVENTO DI RIPRISTINO

TAV. 8 – ROGGIA GIROSA / LIROSA

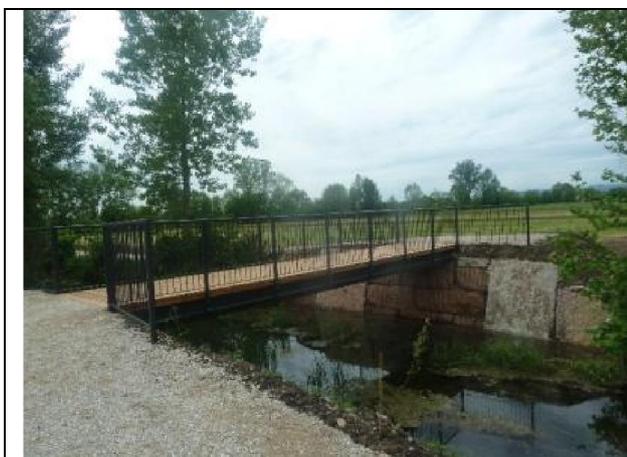
Ponte piano

E' stato realizzato un ponticello in legno, con barriere di protezione, per consentire il camminamento e lo spostamento delle persone, durante la visita alla risorgiva, e permettere l'attraversamento della roggia. La costruzione del ponticello è risultata impegnativa, in particolare si è operato con il cantiere cercando di arrecare il minimo danno alla vegetazione acquatica e alle rive circostanti, si è utilizzata pietra calcarea non geliva proveniente dall'Altopiano di Asiago in modo da mantenere l'autenticità geologica del territorio e da migliorare l'inserimento paesaggistico.

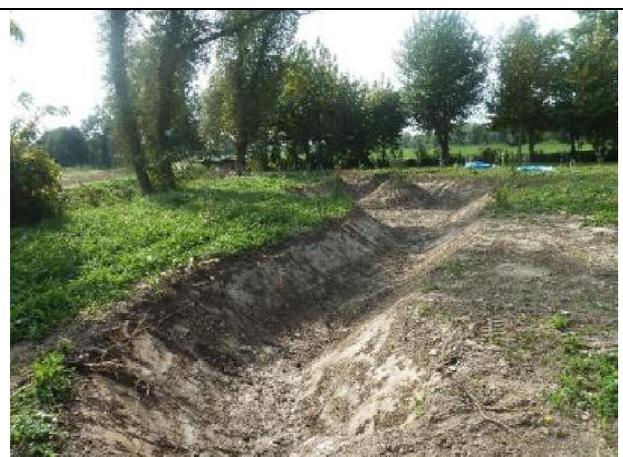
Realizzazione area di fitodepurazione capofonte (non previsto)

La realizzazione del sistema seminaturale di fitodepurazione si inserisce all'interno di un boschetto igrofilo di neo piantumazione e contribuisce all'affinamento degli scoli dei terreni circostanti prima del loro recapito in roggia.

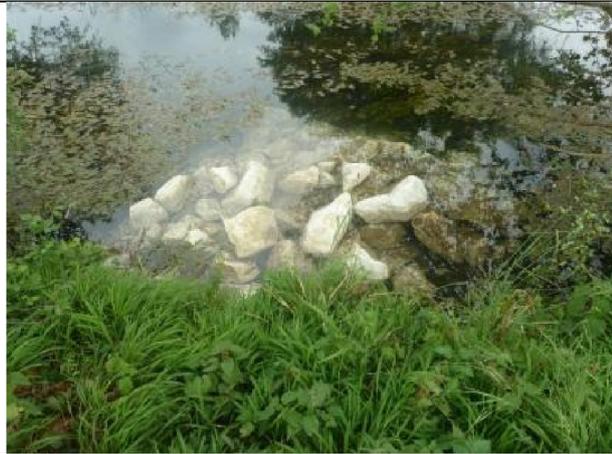
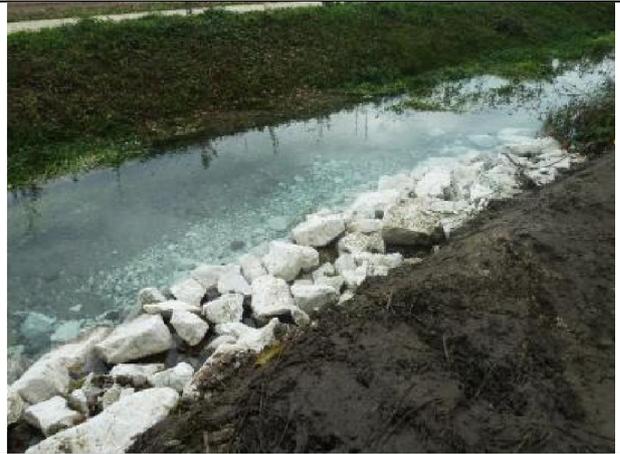
Posizionamento sassi e massi

Sono stati svolti interventi di: Posizionamento sassi e massi parte nord, costrittore nord, realizzazione ponte piano, deflettori, costrittore sud, rimozione ponte, canale preesistente, rimozione canaletta irrigua preesistente, posizionamento sassi e massi parte sud, realizzazione tubi sotto strada per consentire l'uscita dell'acqua dalla canaletta per l'irrigazione.

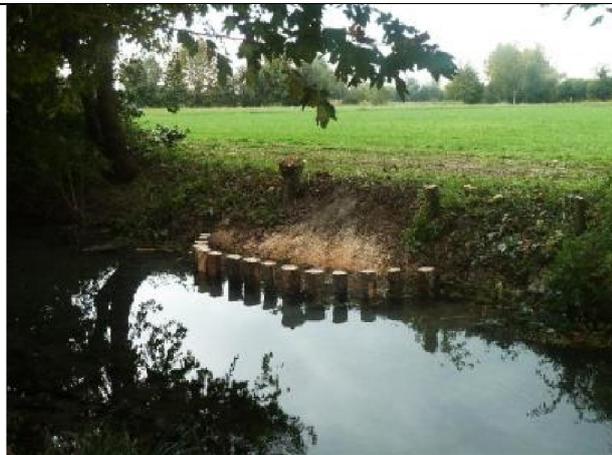
Costrittori

Come riportato in precedenza sono stati posizionati deflettori e costrittori con lo scopo di restringere e approfondire l'alveo, assecondare le sequenze di buche e raschi, creare delle barre per favorire la vegetazione riparia e indirizzare la corrente in punti di particolare valore ecologico. In alcuni tratti inoltre, sono stati posizionati sassi e massi di volume adeguato in alveo, in relazione alle caratteristiche dinamiche della corrente, al fine di creare delle zone di rifugio per pesci.

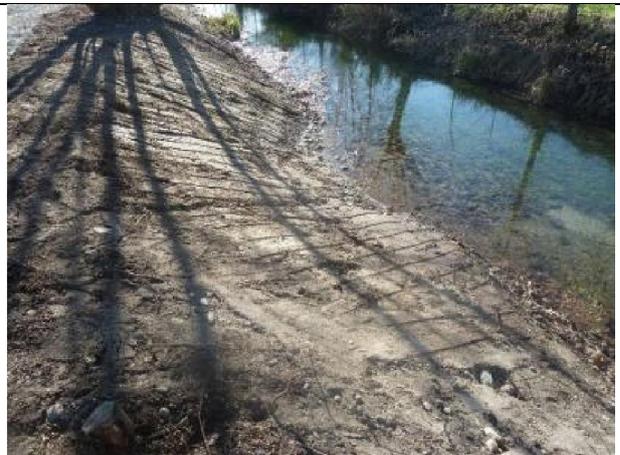
Addolcimento sponde (intervento non previsto)

Gli interventi di addolcimento delle sponde sono avvenuti anche in un'area inizialmente non prevista da progetto al fine di creare un forte gradiente batimetrico che favorisca l'insediamento di una vegetazione molto differenziata.

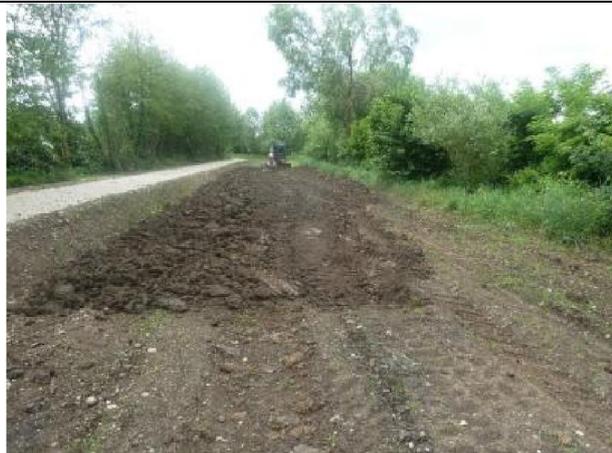
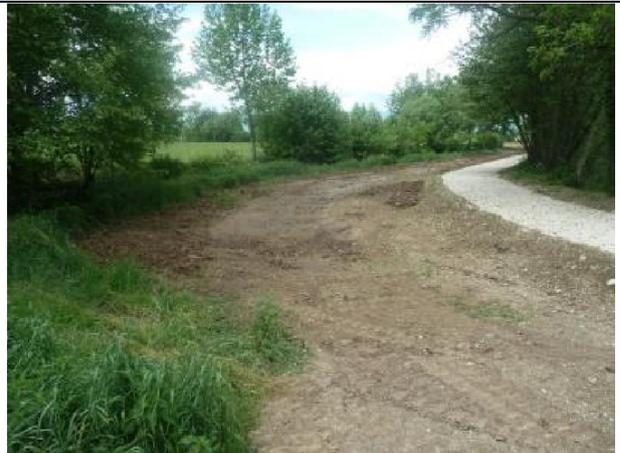
Area umida per riproduzione anfibi (non previsto)

Nel tratto terminale dell'area di progetto, tra le rogge Comunella e Girosa, sono stati effettuati interventi per la messa a dimora di un bosco igrofilo. e la realizzazione d un'area riproduttiva per anfibi. Quest'area può essere alimentata dalla roggia Girosa attraverso un apposito manufatto idraulico per garantirne l'adacquamento.

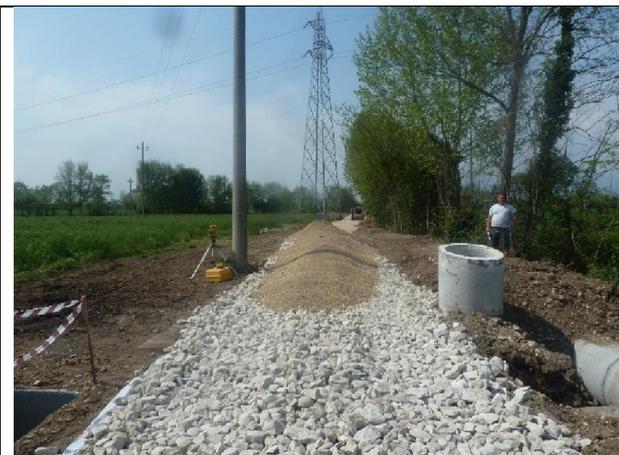
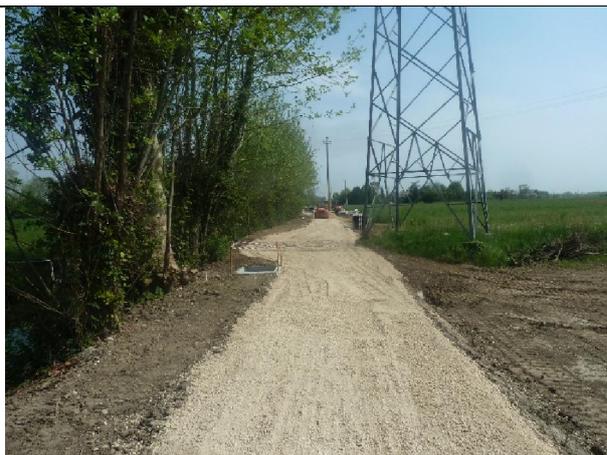
Realizzazione tubi sotto strada per consentire l'uscita dell'acqua dalla canaletta per l'irrigazione

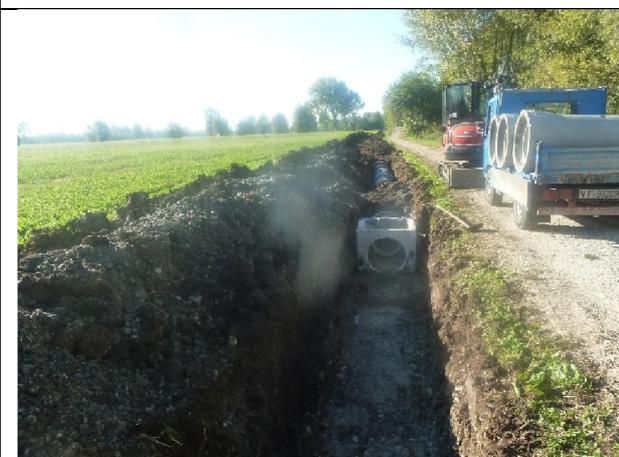
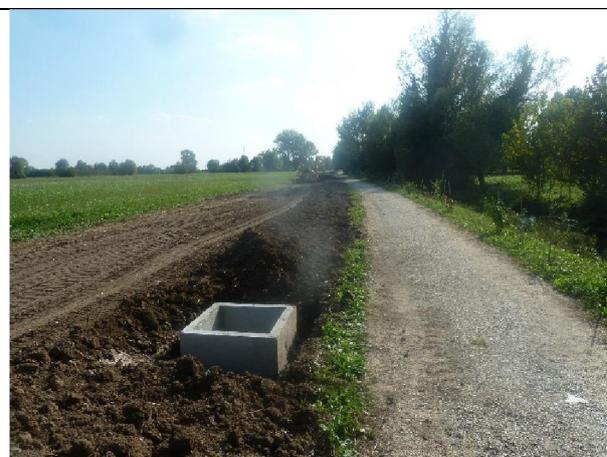
Drenaggio acque meteoriche

Realizzazione di sistema di drenaggio inizialmente non previsto ma necessario per migliorare il drenaggio delle acque meteoriche nell'area di progetto. Si è provveduto ad integrare l'intervento con un sistema di tubazioni interrate poste in prossimità dei percorsi neo realizzati. Il sistema di drenaggio è stato realizzato soltanto nei punti in cui si ravvisata la necessità di allontanamento dei ristagni idrici conseguenti alla temporanea modifica delle coltivazioni in prossimità.
