PROGETTO LIFE14 NAT/IT/000938 “Risorgive”
“Conservazione della Biodiversità nel Comune di Bressanvido”

AZIONE C1

REPORT INTERVENTO DI RIPRISTINO

TAV. 1 – ROGGIA TERGOLA SUD

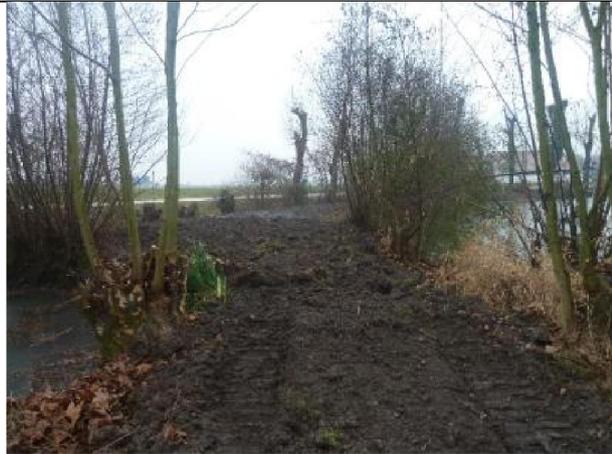
CR41. Riprofilatura spondale e sistemazione istmo

Interventi realizzati: Riprofilatura sponda, addolcimento pendenze, risagomatura testa e sistemazione isola riproduzione specie target, apertura pozza per riproduzione anfibi, sistemazione istmo esistente.

La risagomatura dell'alveo è avvenuta con la rimozione di essenze arbustive interferenti, l'asportazione dall'alveo di materiale di deposito, macerie e rifiuti, la riprofilatura e stabilizzazione delle sponde con rimozione parziale di strutture degradate, la stabilizzazione. In particolare la riprofilatura e l'addolcimento delle pendenze delle sponde in alcuni tratti è avvenuta al fine di aumentare il perimetro bagnato. La quota delle riprofilature e l'addolcimento delle pendenze è stata variabile al fine di creare un forte gradiente batimetrico che favorisce l'insediamento di una vegetazione molto differenziata e di una ricca cenosi faunistica.

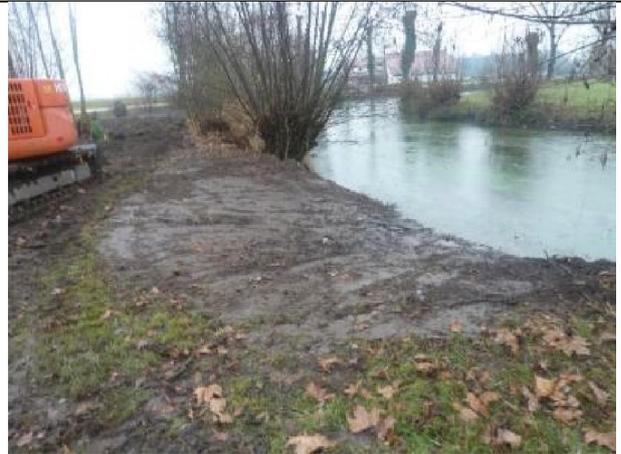
CR42. Addolcimento pendenze

La riprofilatura e l'addolcimento delle pendenze delle sponde in alcuni tratti hanno lo scopo di favorire l'insediamento di una vegetazione molto differenziata. Inoltre è stata realizzata un'isola adibita alla riproduzione di specie target attraverso la rimozione dei sedimenti con pala meccanica per la lunghezza del tratto interessato.

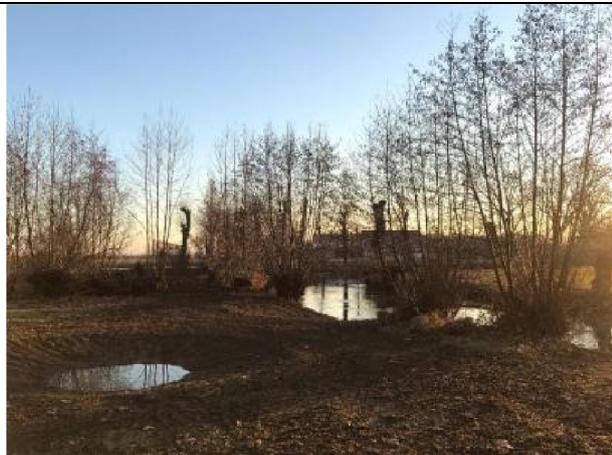
CR40-42. Apertura pozza per riproduzione anfibi

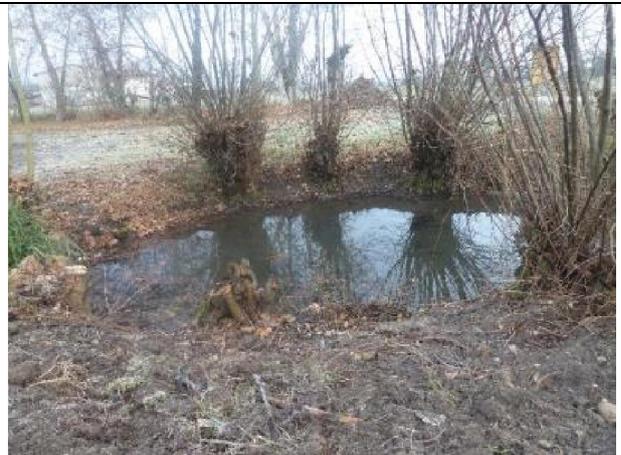
CR41. Risagomatura teste
