PROGETTO LIFE14 NAT/IT/000938 “Risorgive”
“Conservazione della Biodiversità nel Comune di Bressanvido”

AZIONE C1

REPORT INTERVENTO DI RIPRISTINO

TAV. 10 – ROGGIA CASTELLARO

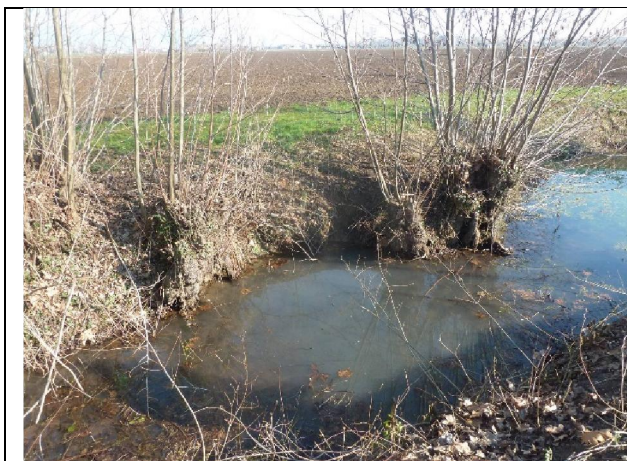
Riprofilatura – prima

Inoltre, la riprofilatura delle sponde in alcuni tratti è stata fatta per ridurre le pendenze e rendere più naturale l'inclinazione per evitare linee nette di separazione tra i tratti di sponda. La riprofilatura è avvenuta infatti con quota variabile al fine di creare un forte gradiente batimetrico che favorisce l'insediamento di una vegetazione molto differenziata e di una ricca cenosi faunistica.

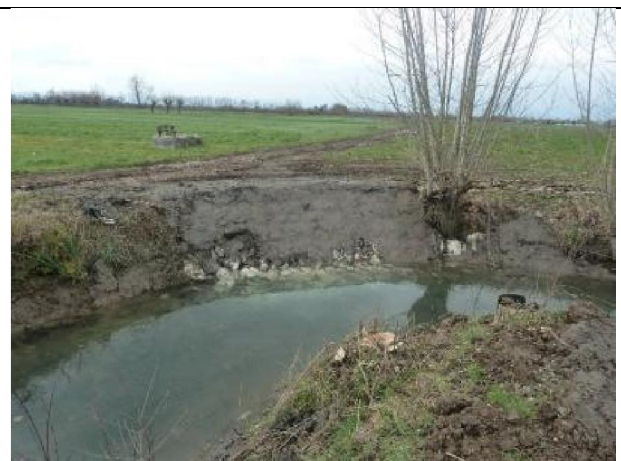
Riprofilatura – dopo

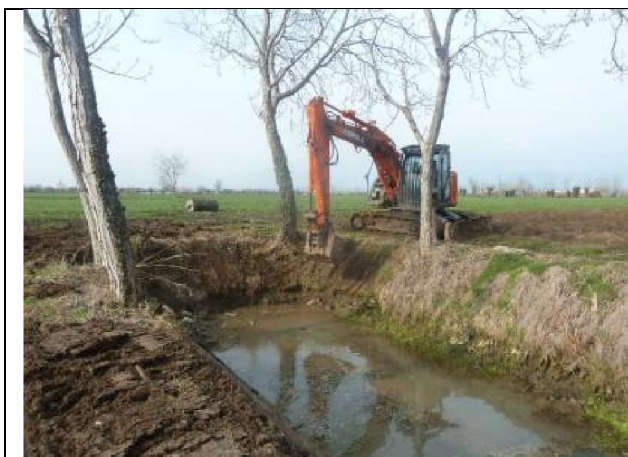
CR09. Riprofilatura testa (non previsto)

Inoltre è stato attuato un intervento di riprofilatura della testa, inizialmente non previsto dal progetto esecutivo, ma utile alla riqualificazione del capofonte.

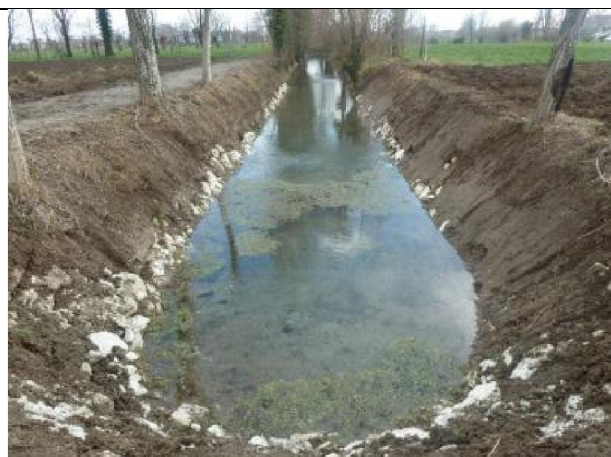
CR09. Sistemazione spondale su entrambe le sponde

Sono stati svolti interventi di: Spurgo e sistemazione spondale su entrambe le sponde, realizzazione sostegno della sponda, rimozione sedimenti e riprofilatura alveo su entrambe le sponde.

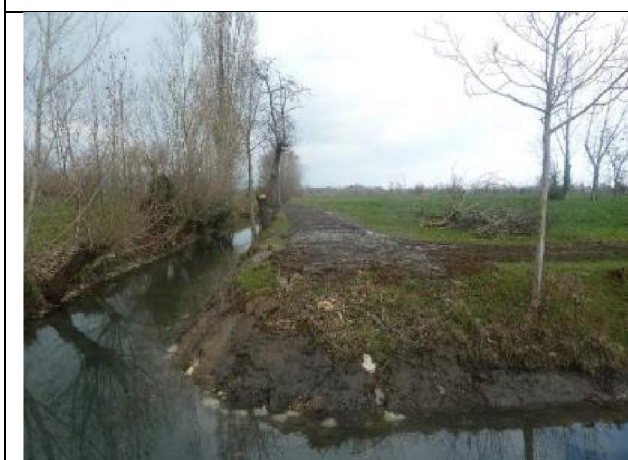
Spurgo e sistemazione spondale su entrambe le sponde

Il ripristino della funzionalità idraulica della risorgiva ha previsto la rimozione dei sedimenti con pala meccanica (spurgo) nella testa di risorgiva e dove necessario lungo le aste. La profondità di scavo è stata variabile e ha mirato alla messa a nudo di uno strato ghiaioso-sabbioso ottimale.

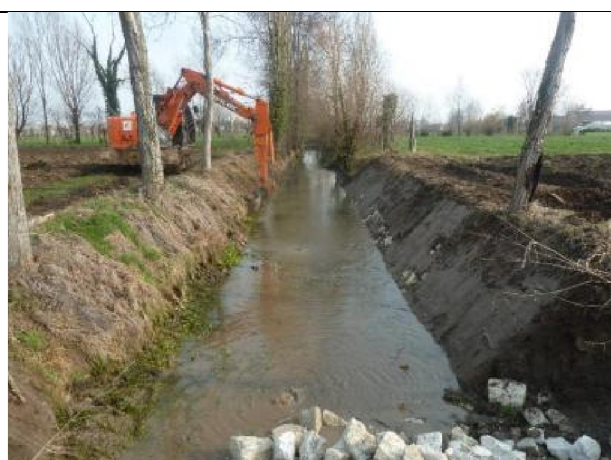
CR09. Rimozione sedimenti e riprofilatura alveo su entrambe le sponde

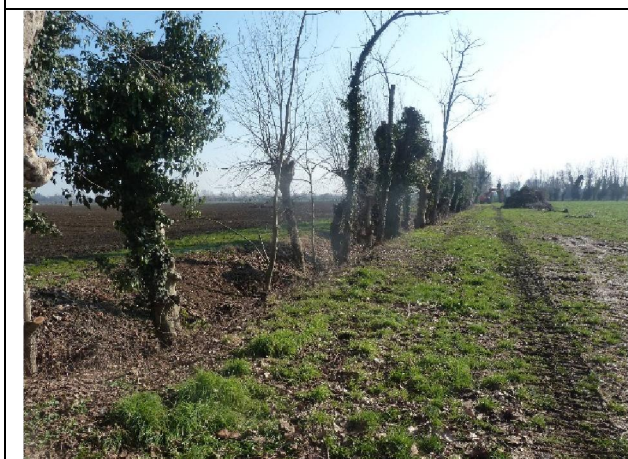
CR06-07-08. Sistemazione spondale su entrambe le sponde – prima

Gli interventi puntuali di riqualificazione hanno riguardato principalmente la risagomatura dell'alveo con rimozione di essenze arbustive interferenti, l'asportazione dall'alveo di materiale di deposito, macerie e rifiuti, la riprofilatura e stabilizzazione delle sponde con rimozione parziale di strutture degradate, la stabilizzazione con massi o palizzate.

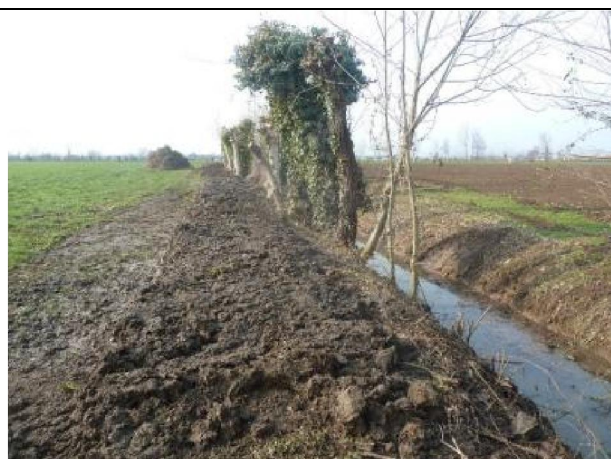
CR06-07-08. Sistemazione spondale su entrambe le sponde - dopo
