PROGETTO LIFE14 NAT/IT/000938 “Risorgive”
“Conservazione della Biodiversità nel Comune di Bressanvido”

AZIONE C1

REPORT INTERVENTO DI RIPRISTINO

TAV. 11 – SORGENTI DEL TERGOLA

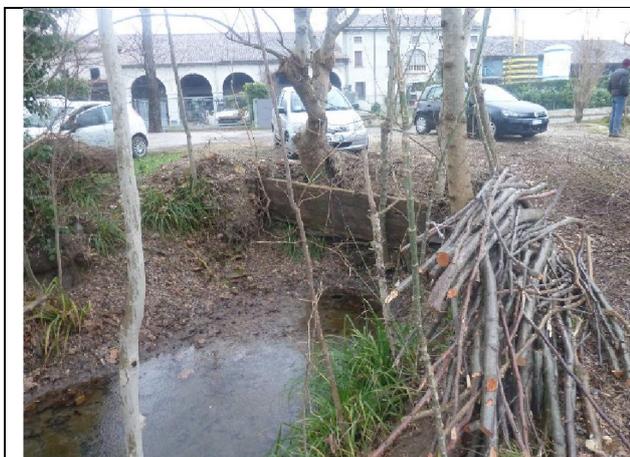
CR5. Riapertura testa (non previsto) – prima

*** Interventi realizzati in corso d'opera:** Riapertura testa (inizialmente non previsto).

A seguito di informazioni estemporaneamente ricevute da cittadini locali si è provveduto a riportare alla luce una vecchia sorgente che risultava occupata da un parcheggio. Il lavoro di riapertura è risultato particolarmente impegnativo poiché si è dovuto asportare il materiale di risulta e riprofilare adeguatamente le sponde e la testa riducendo l'ingombro del parcheggio. La sorgente individuata è caratterizzata dalla presenza di un tubo Norton con portata significativa.

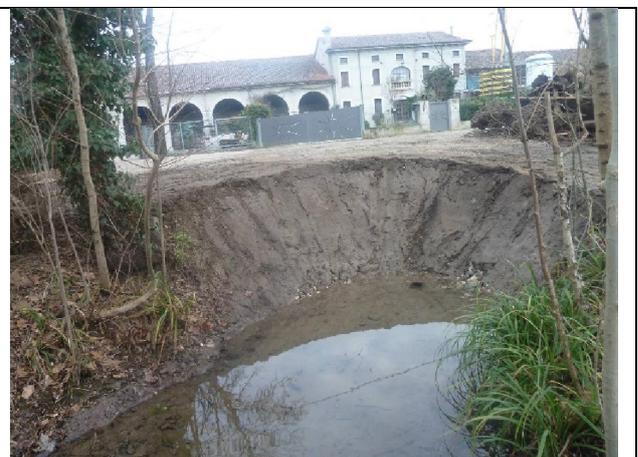
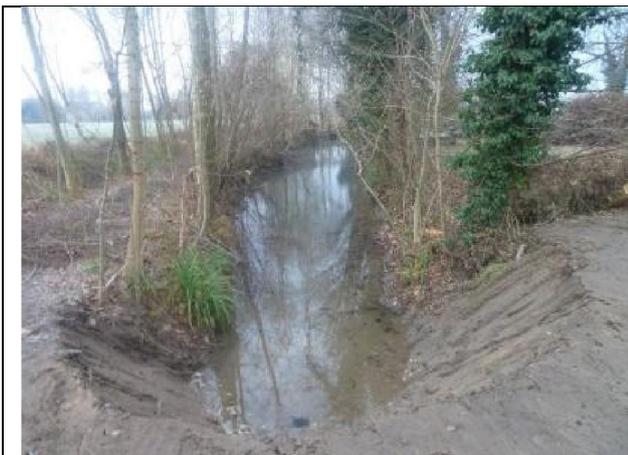
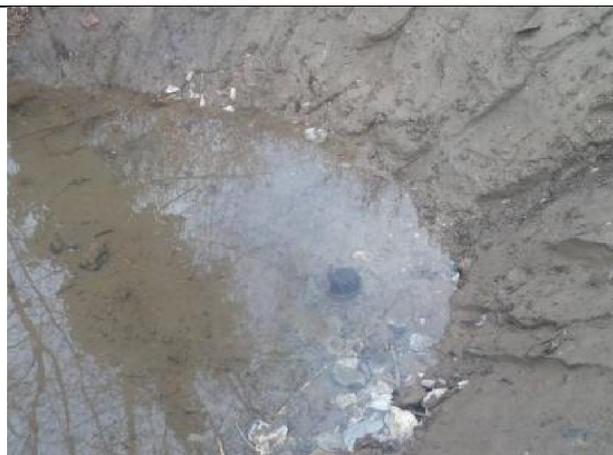
CR5. Riapertura testa (non previsto) - dopo

CR5. Riapertura testa (non previsto) – dopo

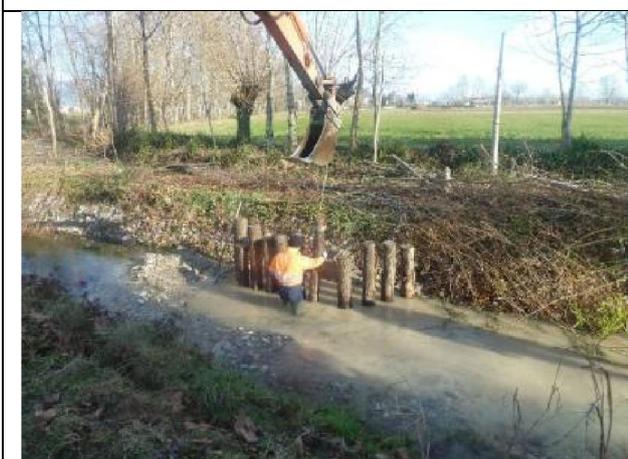
Costrittore

Sono stati posizionati 2 costrittori con lo scopo di restringere e approfondire l'alveo, assecondare le sequenze di buche e raschi, creare delle barre per favorire la vegetazione riparia e indirizzare la corrente in punti di particolare valore ecologico. In alcuni tratti inoltre, sono stati posizionati sassi e massi di volume adeguato in alveo, in relazione alle caratteristiche dinamiche della corrente, al fine di creare delle zone di rifugio per pesci.

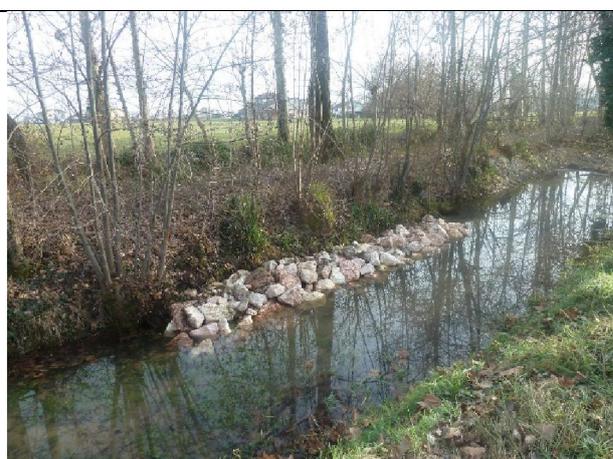
Sassi e massi

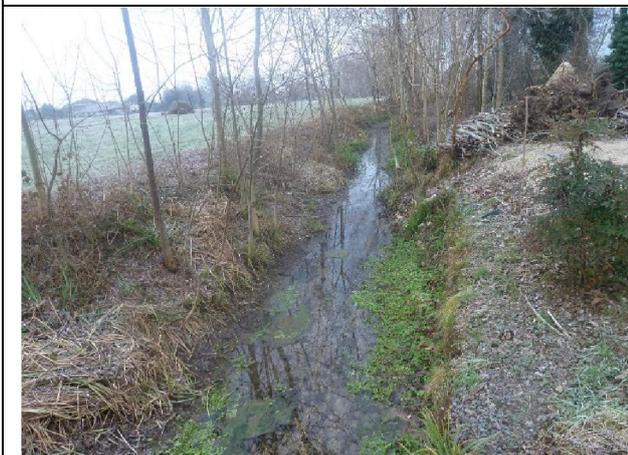
CR1-CR2-CR3-CR4. Rimozione sedimenti e riprofilatura alveo – prima

Gli interventi puntuali di riqualificazione hanno riguardato principalmente la risagomatura dell'alveo con rimozione di essenze arbustive interferenti, l'asportazione dall'alveo di materiale di deposito, macerie e rifiuti, la riprofilatura e stabilizzazione delle sponde con rimozione parziale di strutture degradate, la stabilizzazione con massi o palizzate.

La riprofilatura è avvenuta con quota variabile al fine di creare un forte gradiente batimetrico che favorisce l'insediamento di una vegetazione molto differenziata e di una ricca cenosi faunistica. La riprofilatura delle sponde in alcuni tratti è stata fatta per ridurre le pendenze e rendere più naturale l'inclinazione per evitare linee nette di separazione tra i tratti di sponda.

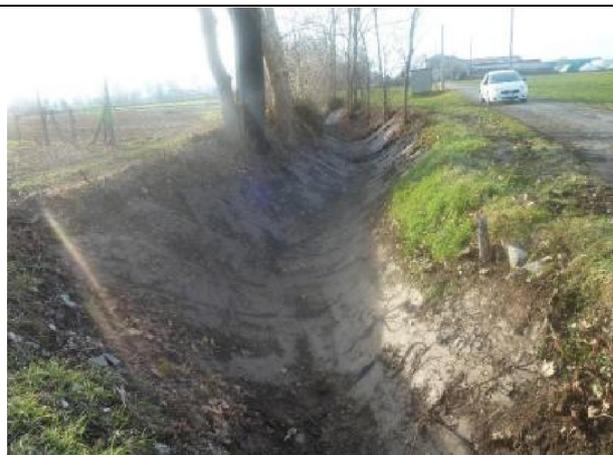
Rimozione sedimenti e riprofilatura alveo - dopo
