PROGETTO LIFE14 NAT/IT/000938 “Risorgive”
“Conservazione della Biodiversità nel Comune di Bressanvido”

AZIONE C1

REPORT INTERVENTO DI RIPRISTINO

TAV. 3 – TERGOLA SCUOLE

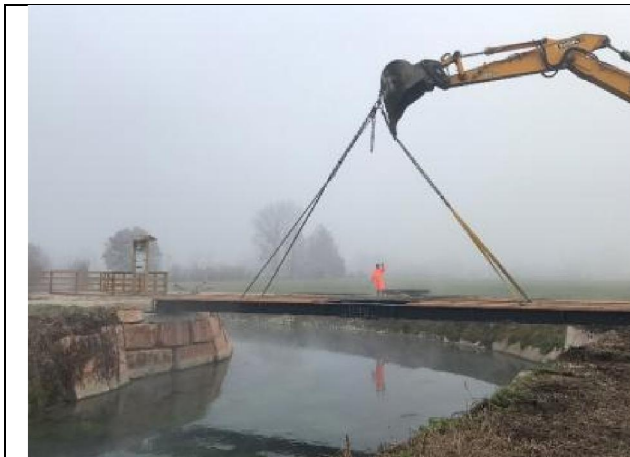
Ponte piano verso sud (ex "a volta" su Tavola)

Interventi realizzati: Rimozione sedimenti e riprofilatura alveo, posa ponte piano verso sud (ex “a volta” su Tavola) che attraversa la roggia per collegarsi al percorso, posizionamento di sassi e massi, posizionamento di costrittore, sbarramenti (a pettine), creazione di una banca per la riproduzione degli anfibi, isola, interventi di riprofilatura e abbassamento sponde con creazione di zona umida, creazione di percorso pedonale e posa di ponte piano a nord.

di finitura in stabilizzato. Inoltre è stata posizionata una passerella pedonale sopraelevata (ponte piano), ad un livello leggermente superiore rispetto al piano campagna. Verso sud invece è stato realizzato un ponte di collegamento (adiacente al pontile per la pesca, non realizzato dal progetto) per il percorso pedonale.

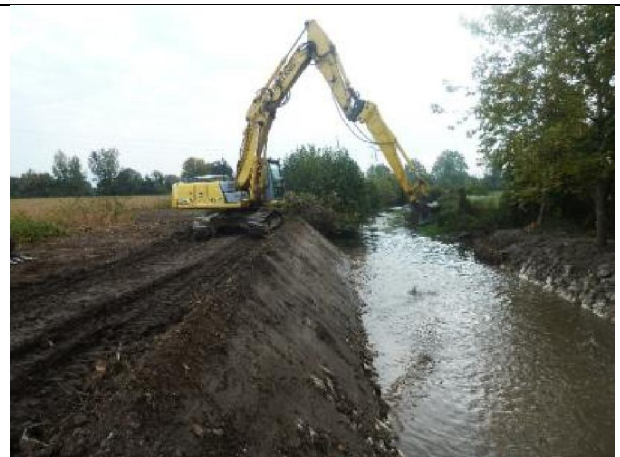
CR32. Rimozione sedimenti e riprofilatura alveo

Il ripristino della funzionalità idraulica della risorgiva è stato ottenuto attraverso la rimozione dei sedimenti con pala meccanica (spurgo) per l'intera lunghezza dell'area di progetto. La profondità di scavo è stata variabile e ha mirato alla messa a nudo di uno strato ghiaioso-sabbioso ottimale anche per l'insediamento di alcune specie ittiche di particolare pregio.

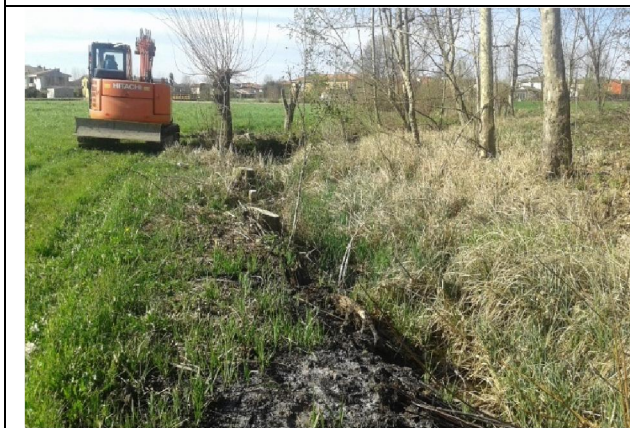
Percorso pedonale (prima dei lavori)

Oltre ad interventi di riqualificazione, è stato creato un percorso che si sviluppa lungo l'intero sistema di risorgiva Tergola Scuole, mediante posa di materiale ghiaioso di sottofondo con strato

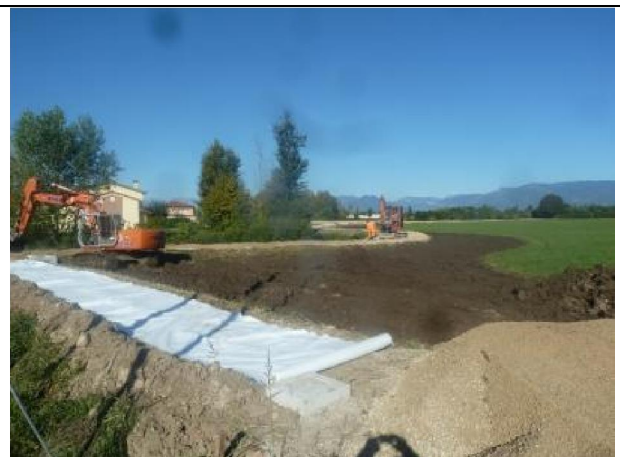
Percorso pedonale (durante lavori)

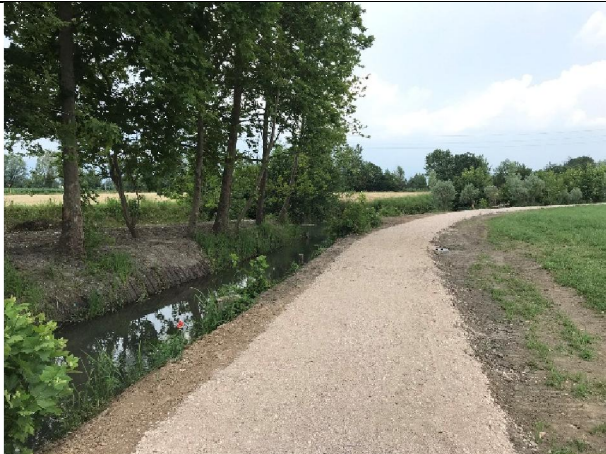
Percorso pedonale (fine lavori)

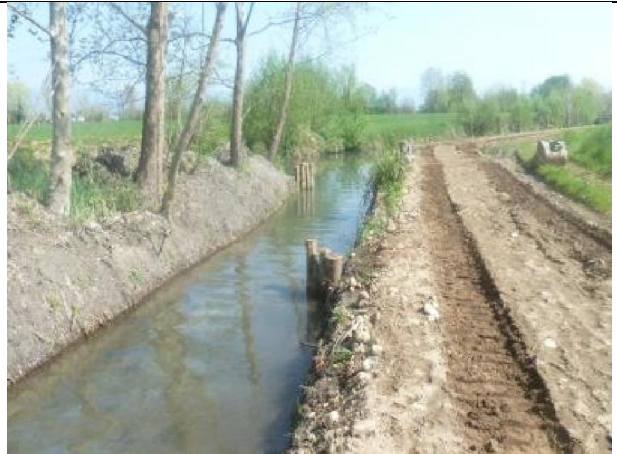
Banca per la riproduzione degli anfibi e costrittori

Nell'isolotto, oltre la prevista sistemazione della canaletta laterale che risultava parzialmente ostruita, sono stati effettuati interventi di sostegno delle rive con sistemi di ingegneria naturalistica, opere idrauliche di rallentamento della portata con pali in castagno per creare idonei siti riproduttivi per anfibi e micro habitat specifici per specie ittiche bentoniche.

In alcuni tratti dell'asta sono stati posizionati, nel corso delle operazioni, dei deflettori e costrittori con lo scopo di restringere e approfondire l'alveo, assecondare le sequenze di buche e raschi, creare delle barre per favorire la vegetazione riparia e indirizzare la corrente in punti di particolare valore ecologico. Per la messa in alveo dei deflettori e costrittori sono stati utilizzati materiali disponibili in loco quali pali di castagno e massi.

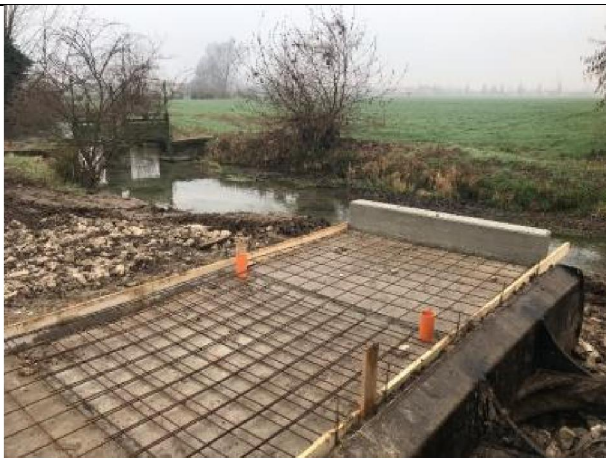
Ponte piano accesso a nord

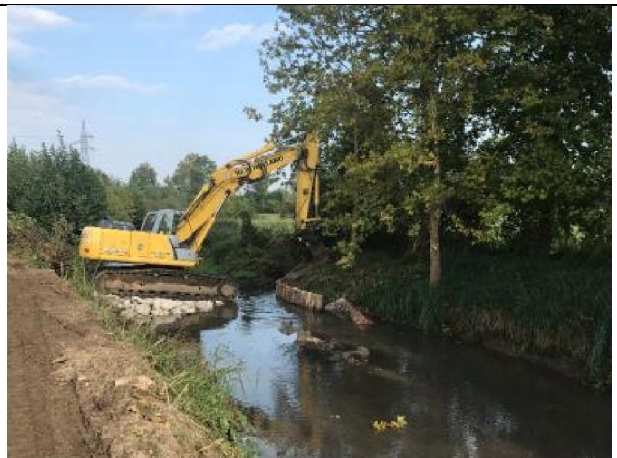
Isola e costrittori

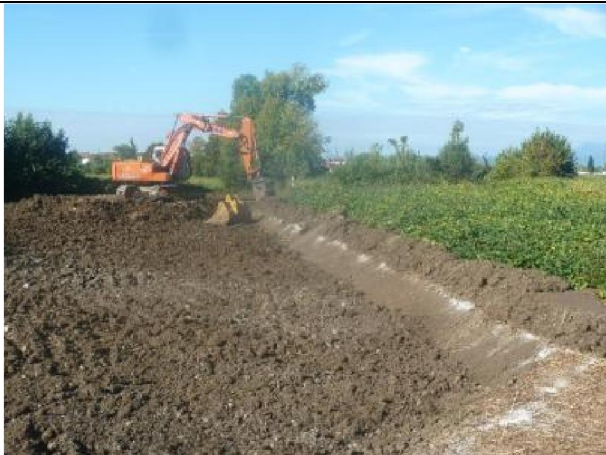
intervento di riprofilatura e abbassamento sponda
con creazione di zona umida

In particolare la riprofilatura delle sponde in alcuni tratti e la realizzazione di banchine interne hanno permesso di aumentare il perimetro bagnato e la zona umida. La quota delle riprofilature e della banchina è stata variabile al fine di creare un forte gradiente batimetrico che favorisca l'insediamento di una vegetazione molto differenziata e di una ricca cenosi faunistica.

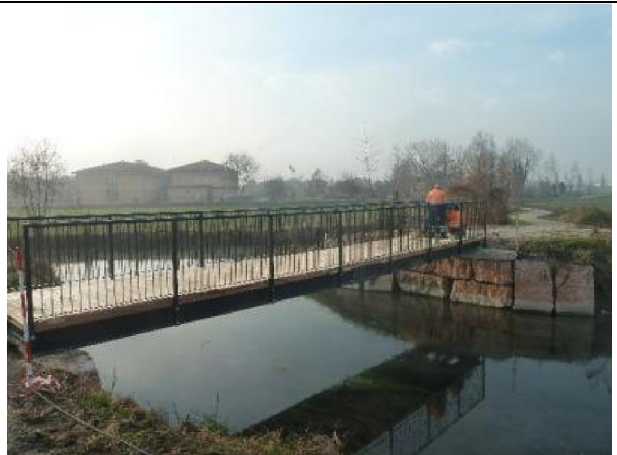
Ponte piano verso sud (ex "a volta" su Tavola)

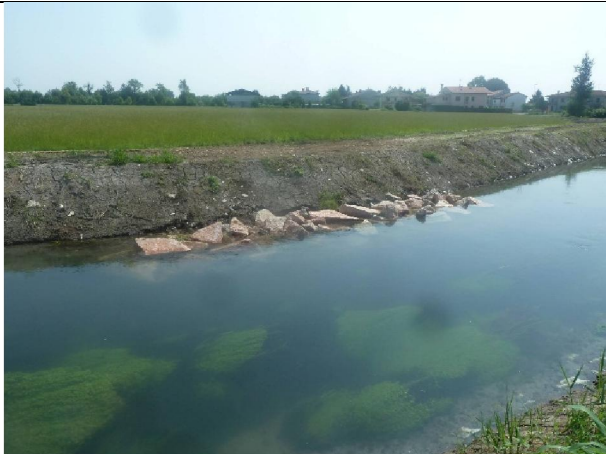
Sassi

In alcuni tratti inoltre è stato posizionato del pietrame in alveo, in relazione alle caratteristiche dinamiche della corrente, al fine di creare delle zone di rifugio per pesci.

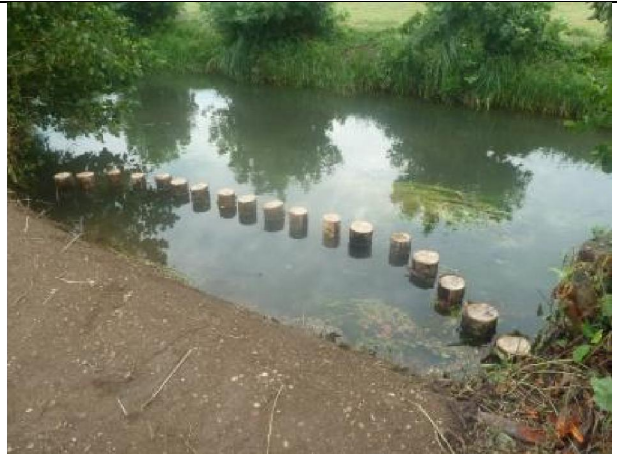
Costrittori

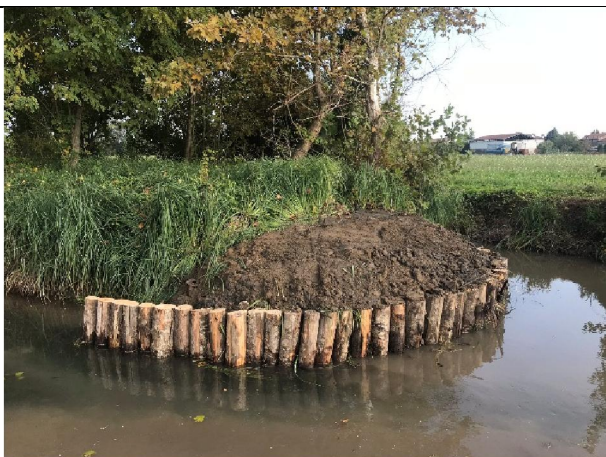
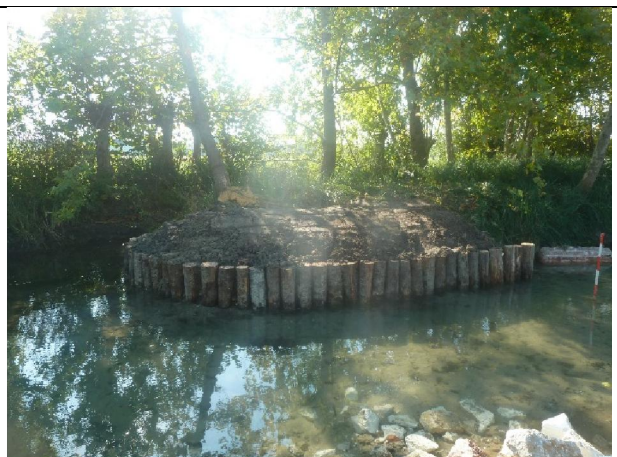
Opere di ingegneria naturalistica

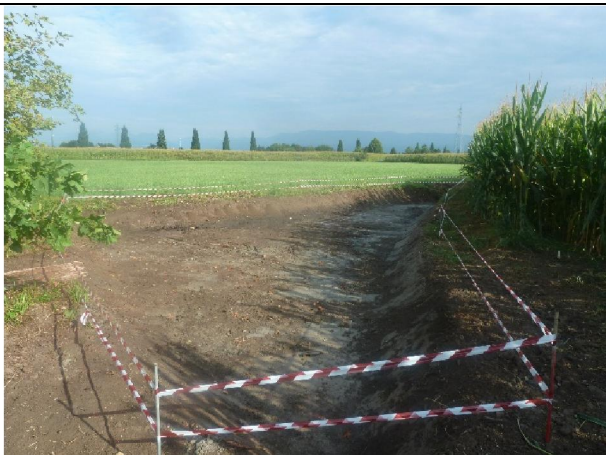
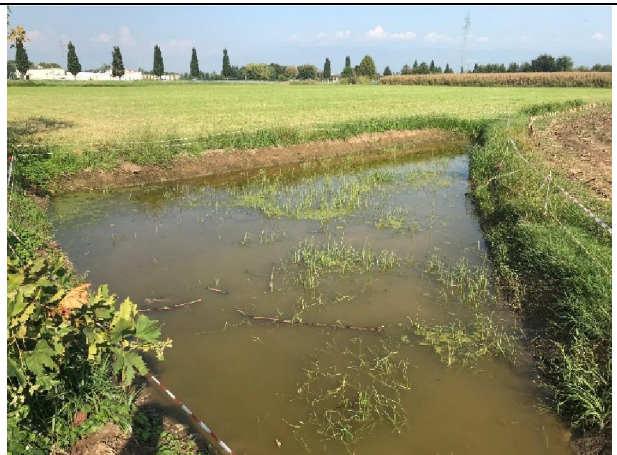
Fitodepurazione

Come da indicazione tavola progettuale, è stato realizzato il sedime per il successivo insediamento di un sistema semi naturale di fitodepurazione con lo scopo di filtrare le acque di scolo della campagna circostante.
