**PROGETTO LIFE14 NAT/IT/000938 “Risorgive”**

**“Conservazione della Biodiversità nel Comune di Bressanvido”**

### **REPORT INTERVENTO DI RIPRISTINO**

#### **TAV. 6 – ROGGIA TERGOLA**

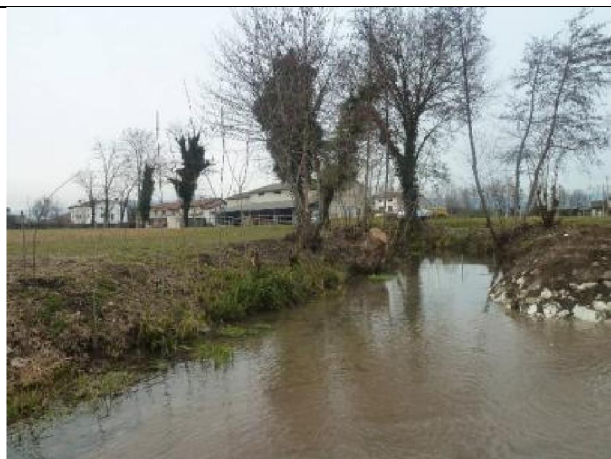
Sistemazione zona con addolcimento sponda

Interventi realizzati: Spurgo a mano, sistemazione sponde della testa di risorgiva e dell'asta, sistemazione zona con addolcimento sponda. Allontanamento di rifiuti cementizi abbandonati.

Il ripristino della funzionalità idraulica della risorgiva è stato ottenuto attraverso la rimozione dei sedimenti con pala meccanica (spurgo) nella testa di risorgiva e nell'asta. Piccoli interventi di risagomatura dell'alveo e del capofonte oltre che delle aste sono avvenuti con la rimozione di essenze arbustive interferenti, l'asportazione dall'alveo di materiale di deposito e la stabilizzazione delle sponde. Il tutto eseguito prevalentemente a mano

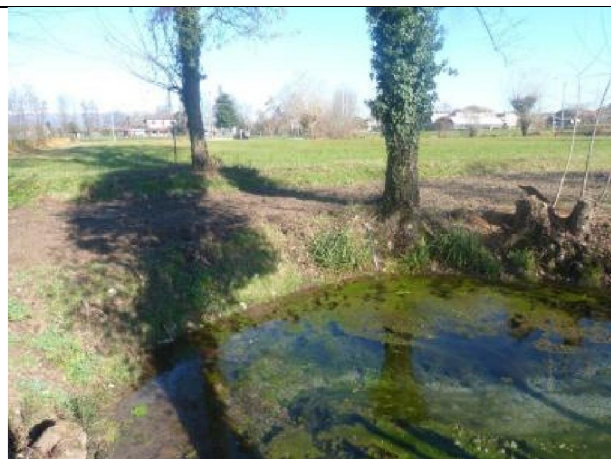
CR29. Sistemazione sponde della testa di risorgiva
