PROGETTO LIFE14 NAT/IT/000938 “Risorgive”
“Conservazione della Biodiversità nel Comune di Bressanvido”

REPORT INTERVENTO DI RIPRISTINO

TAV. 7 – STRADELLA DEI VEGRI

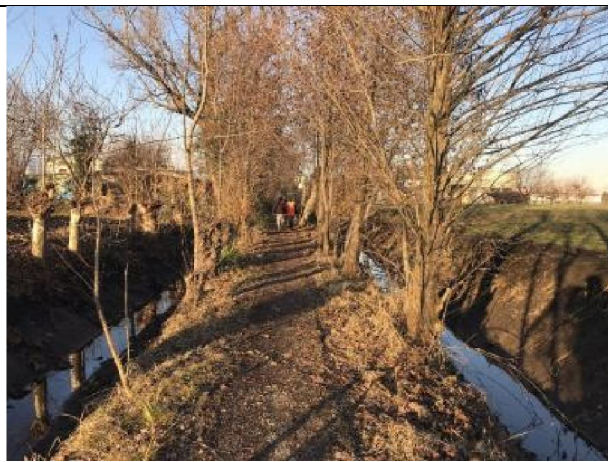
CR10. Rimozione sedimenti e riprofilatura alveo su entrambe le canalette e ripristino i flussi e pendenze

Sono stati svolti interventi di: Rimozione sedimenti e riprofilatura alveo su entrambe le canalette e ripristino i flussi e pendenze, sistemazione sostegno della sponda e sistemazione ponticelli esistenti, creazione area di fitodepurazione per la parte nord.

Al contrario, nella boschetta De Antoni, il ripristino della funzionalità idraulica della risorgiva è stato perseguito attraverso la rimozione dei sedimenti con pala meccanica (spurgo), curando la profondità di scavo in maniera non omogenea per mantenere una varietà ambientale mettendo a nudo lo strato ghiaioso-sabbioso sottostante. La risagomatura dell'alveo oltre che delle aste è avvenuta con la rimozione di essenze arbustive interferenti, l'asportazione dall'alveo di materiale di deposito e la stabilizzazione delle sponde.

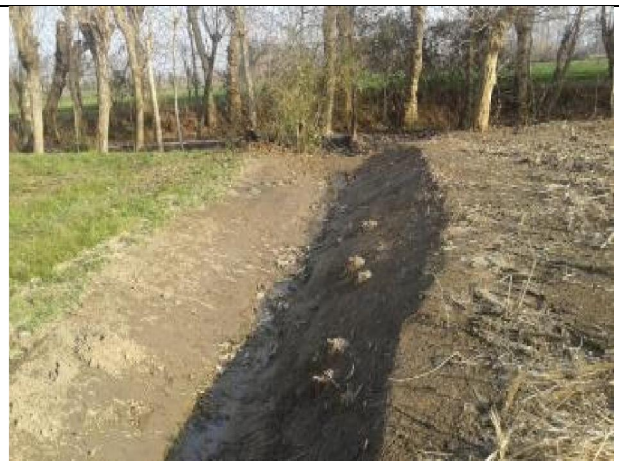
Creazione area di fitodepurazione

Intervento puntuale è stato effettuato in corrispondenza della confluenza di uno scolo laterale realizzando un sistema seminaturale di fitodepurazione in modo da tamponare l'affluenza degli scarichi.

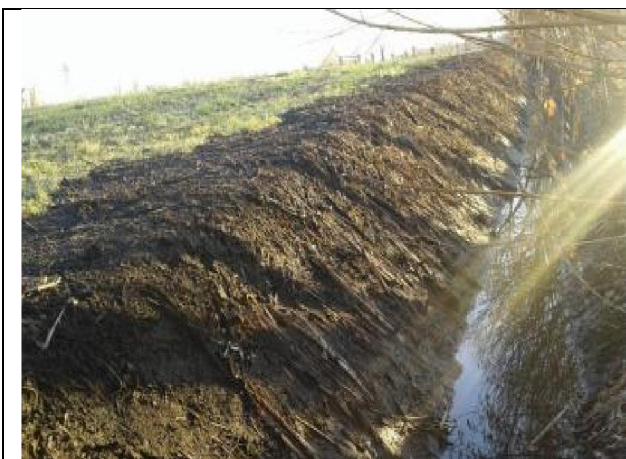
Sistemazione sostegno della sponda

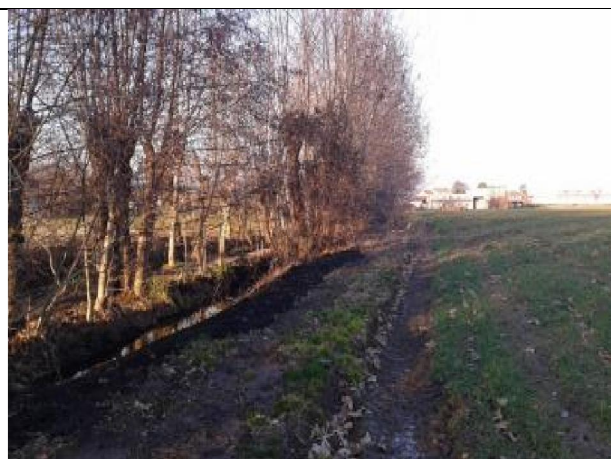
Sistemazione sostegno della sponda
