PROGETTO LIFE14 NAT/IT/000938 “Risorgive”
“Conservazione della Biodiversità nel Comune di Bressanvido”

AZIONE C1

REPORT INTERVENTO DI RIPRISTINO

TAV. 9 – BACINO CASTELLARO

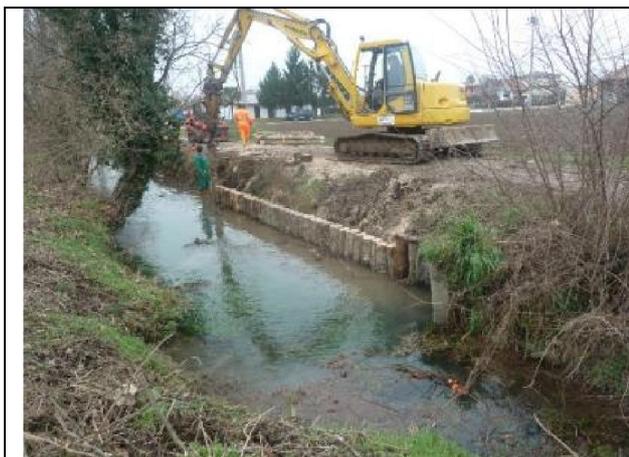
Realizzazione palizzata a sostegno della sponda
(non previsto)

Inoltre è stata realizzata in corso d'opera una palizzata a sostegno della sponda che inizialmente non era prevista nel progetto.

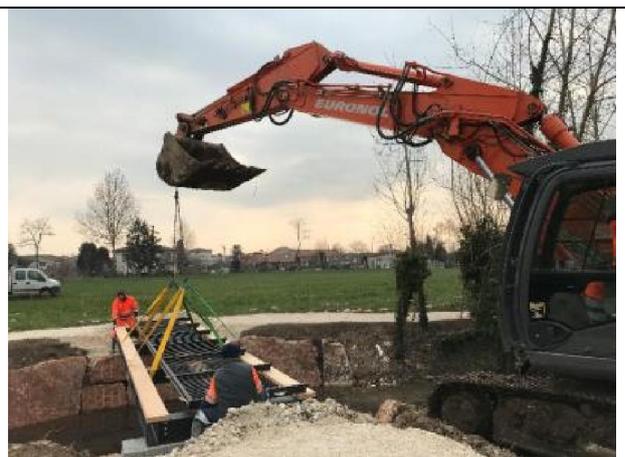
Realizzazione 1° ponte piano

Sono stati svolti interventi di: Realizzazione 1° ponte piano, rimozione sedimenti e riprofilatura alveo, realizzazione 2° ponte piano, posizionamento sassi e massi, realizzazione percorso pedonale e riprofilatura testa.

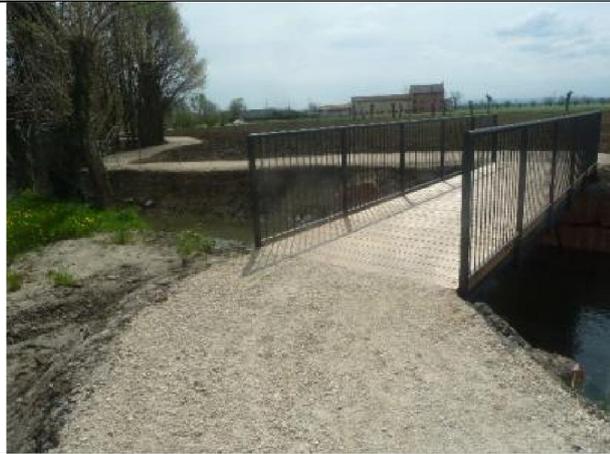
Realizzazione 2° ponte piano

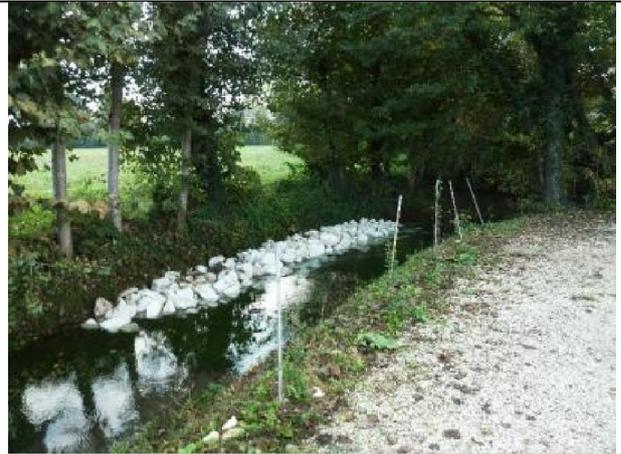
Sassi e massi

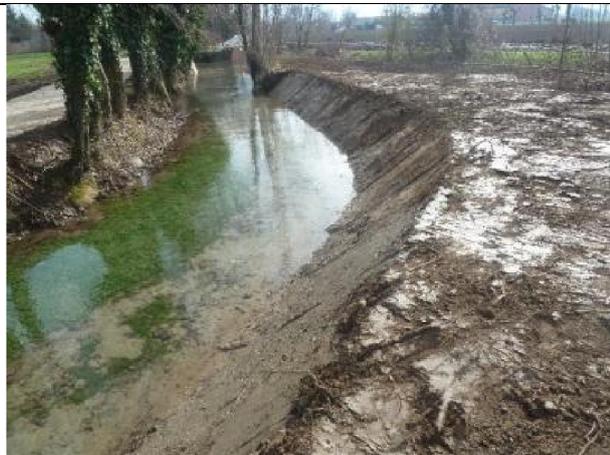
Rimozione sedimenti e riprofilatura alveo

Il ripristino della funzionalità idraulica della risorgiva è stato perseguito attraverso la rimozione dei sedimenti con pala meccanica (spurgo) per un tratto dell'asta di risorgiva. La profondità di scavo è stata variabile e ha mirato alla messa a nudo di uno strato ghiaioso-sabbioso ottimale.

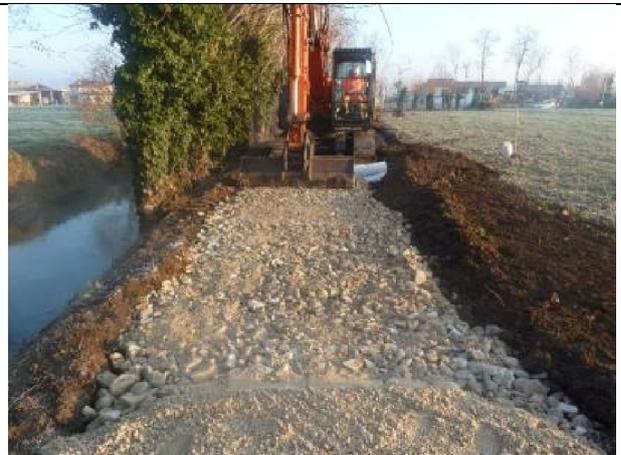
Realizzazione percorso pedonale

Oltre ad interventi di riqualificazione, è stato creato un percorso che si sviluppa lungo l'intero sistema di risorgiva Castellaro realizzato in parte in sinistra idraulica e in parte destra idraulica, parallelamente al percorso della roggia, mediante la stesura del tessuto-non-tessuto e posa di materiale ghiaioso di sottofondo con strato di finitura in stabilizzato.

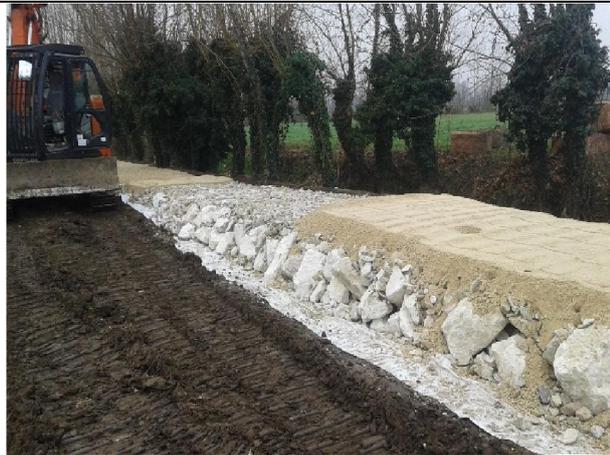
Realizzazione percorso pedonale

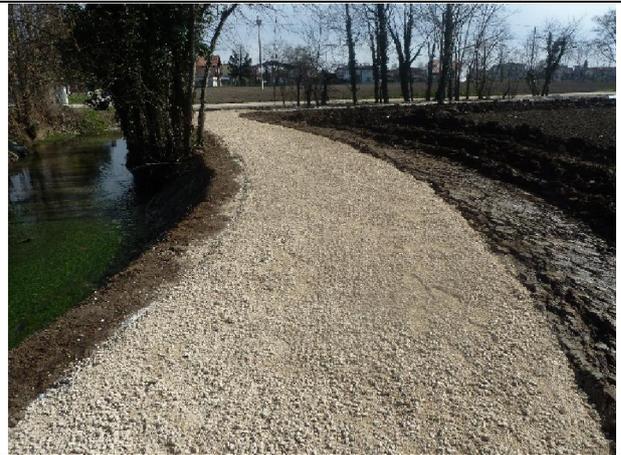
Percorso pedonale (fine lavori)

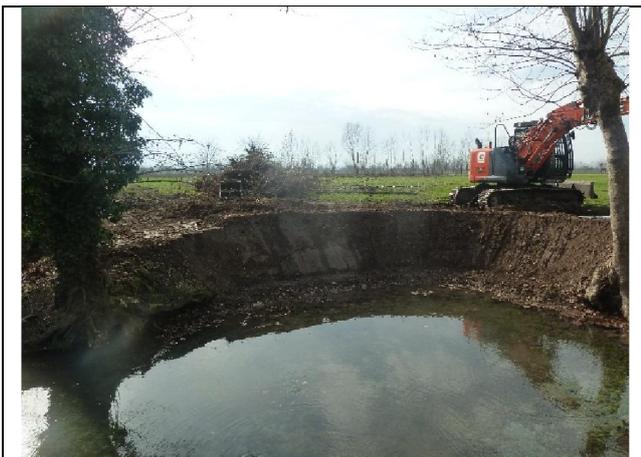
Riprofilatura testa

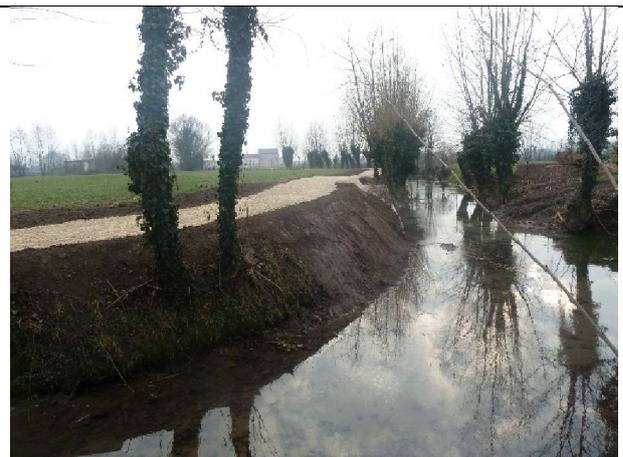
Riprofilatura spondale

Gli interventi di riqualificazione hanno riguardato principalmente la risagomatura dell'alveo con rimozione di essenze arbustive interferenti, l'asportazione dall'alveo di materiale di deposito, macerie e rifiuti, la riprofilatura e stabilizzazione delle sponde con rimozione parziale di strutture degradate, la stabilizzazione con massi o palizzate e la messa a dimora di essenze arbustive adatte. La riprofilatura delle sponde in alcuni tratti avvenuta con quota variabile al fine di creare un forte gradiente batimetrico che favorisce l'insediamento di una vegetazione molto differenziata e di una ricca cenosi faunistica.
